RELATÓRIO DE INSPEÇÃO DE SEGURANÇA REGULAR

Barragem Bom Jardim – Santa Filomena (PE)

Relatório da Inspeção de Segurança Regular nº1 de 2024

Barragem Umburana – Santa Maria da Boa Vista (PE)

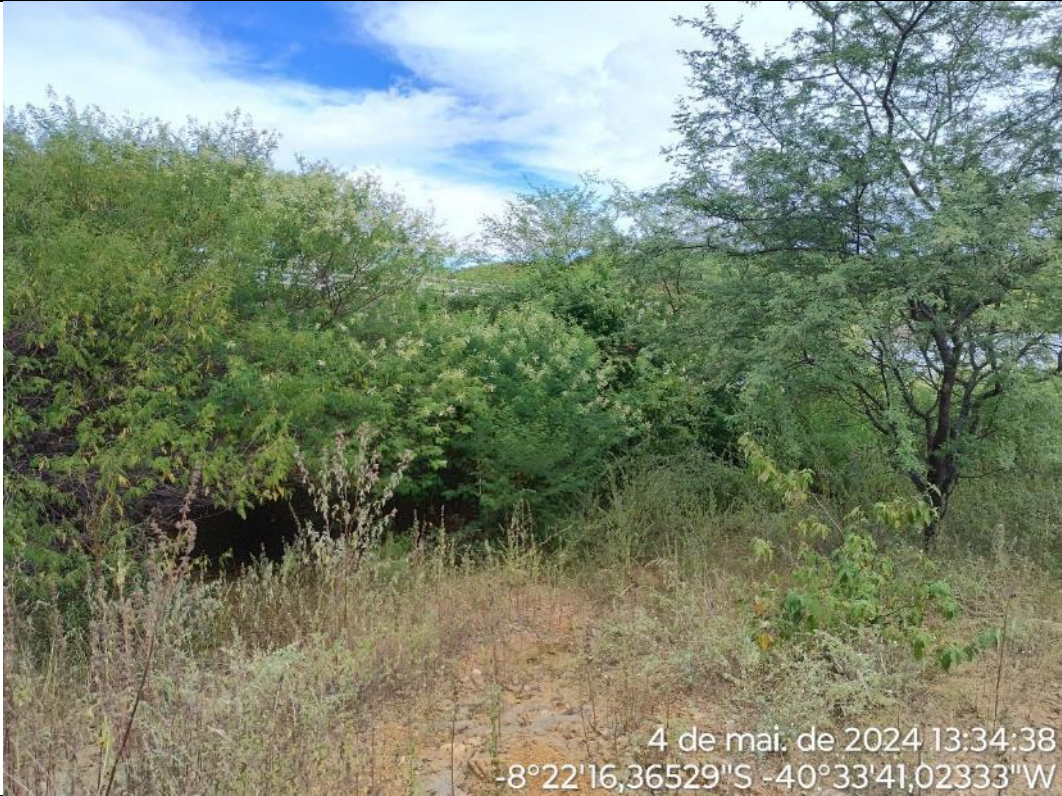
AVALIAÇÃO DAS PRINCIPAIS ANOMALIAS ENCONTRADAS					
	COD	LOCALIZAÇÃO	ANOMALIA	Foto	Quantidade
1.Anomalia	B.1.1	Paramento de Montante	Presença de vegetação	1	1
2.Causa	Deficiência de manutenção e monitoramento.				
3.Solução	Recomenda-se realizar supressão da vegetação e desenvolver um programa de manutenção rotineira.

Figura 1.					
Comentários:	Presença de vegetação de médio a grande porte foi identificado no paramento de montante até os encontros em ambas ombreiras. O excesso de vegetação impossibilitou a verificação completa do estado do paramento de montante nas ombreiras e setores próximos ao vertedouro.

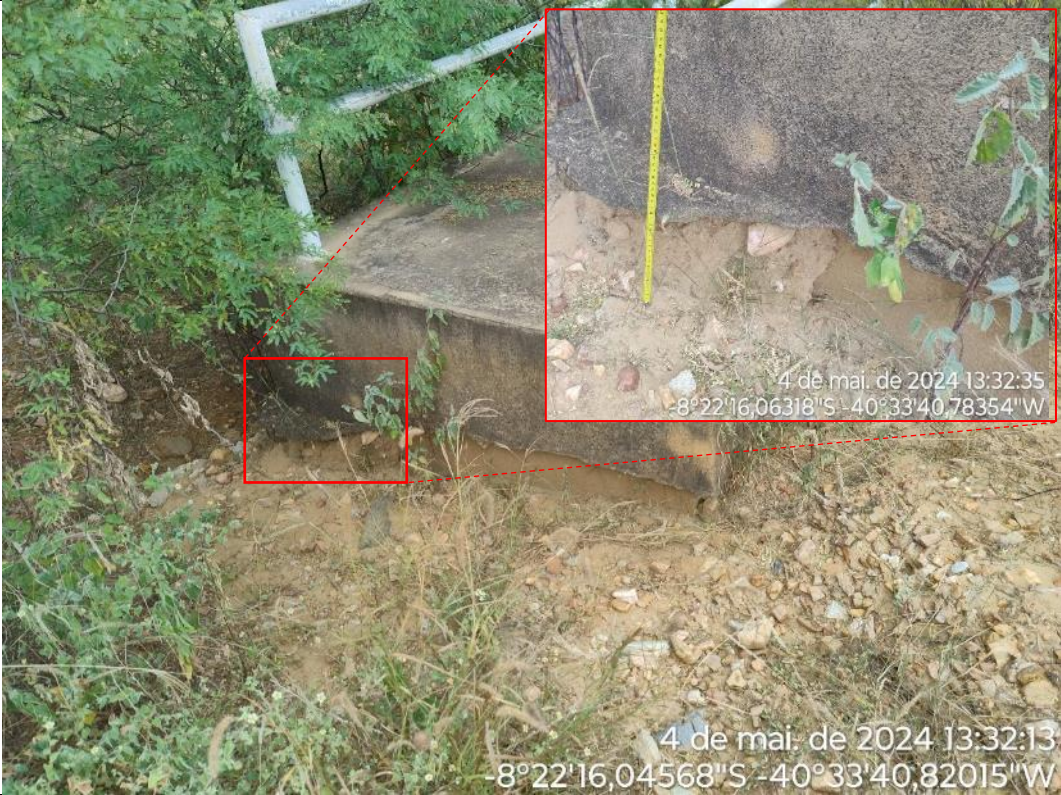
AVALIAÇÃO DAS PRINCIPAIS ANOMALIAS ENCONTRADAS					
	COD	LOCALIZAÇÃO	ANOMALIA	Foto	Quantidade
1.Anomalia	B.1.2	Paramento de Montante	Erosão nos encontros das ombreiras.	1	2
2.Causa	Deficiência na canalização das águas. Concentração de fluxo pelo escoamento de água em época de chuva perante a falta de canalização adequada.				
3.Solução	Restauração do sistema de drenagem e realizar um estudo para verificar que a seção de borda livre atual não seja afetada em época de cheia e durante o vertimento, garantindo a conservação das ombreiras.

Figura 2.					
Comentários:	As águas acumuladas na região a montante e ombreira esquerda são conduzidas para o reservatório e uma outra pelo talude de jusante. No entanto, um desnível no encontro da ombreira esquerda com a crista foi gerado com o tempo podendo modificar a seção da borde livre disponível em eventos de cheia.

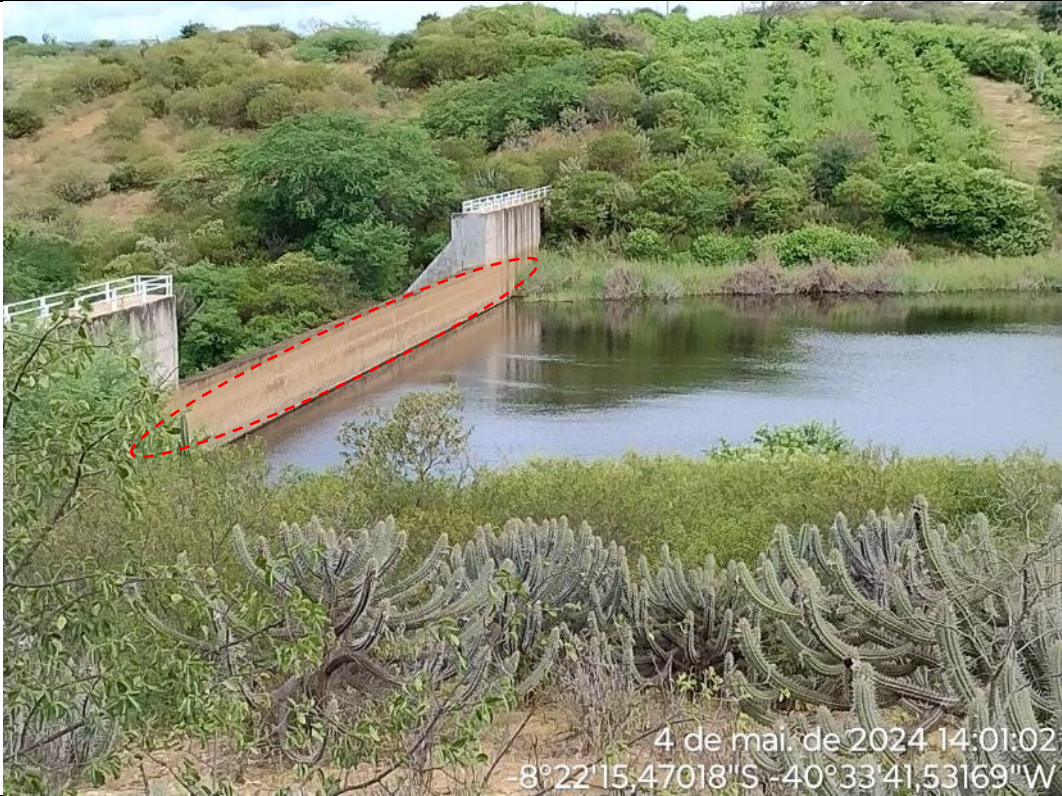
AVALIAÇÃO DAS PRINCIPAIS ANOMALIAS ENCONTRADAS					
	COD	LOCALIZAÇÃO	ANOMALIA	Foto	Quantidade
1.Anomalia	B.1.5	Paramento de Montante	Deterioração da superfície de concreto	1	1
2.Causa	Possivelmente como parte dos procedimentos na montagem de equipamentos para os trabalhos da última manutenção.				
3.Solução	Recomenda-se realizar um estudo de identificação da quantidade de furos, profundidade e a origem dos mesmos, bem como analisar o procedimento mais adequado de vedação.

Figura 4.					
Comentários:	Foram identificados uma série de furos distribuídos próximos ao vertedouro, possivelmente como parte da montagem dos equipamentos utilizados na última reforma realizada, porém, considera-se necessária a identificação da origem dos mesmos para proceder com a ação que possa garantir a segurança, por meio da vedação dos mesmos.

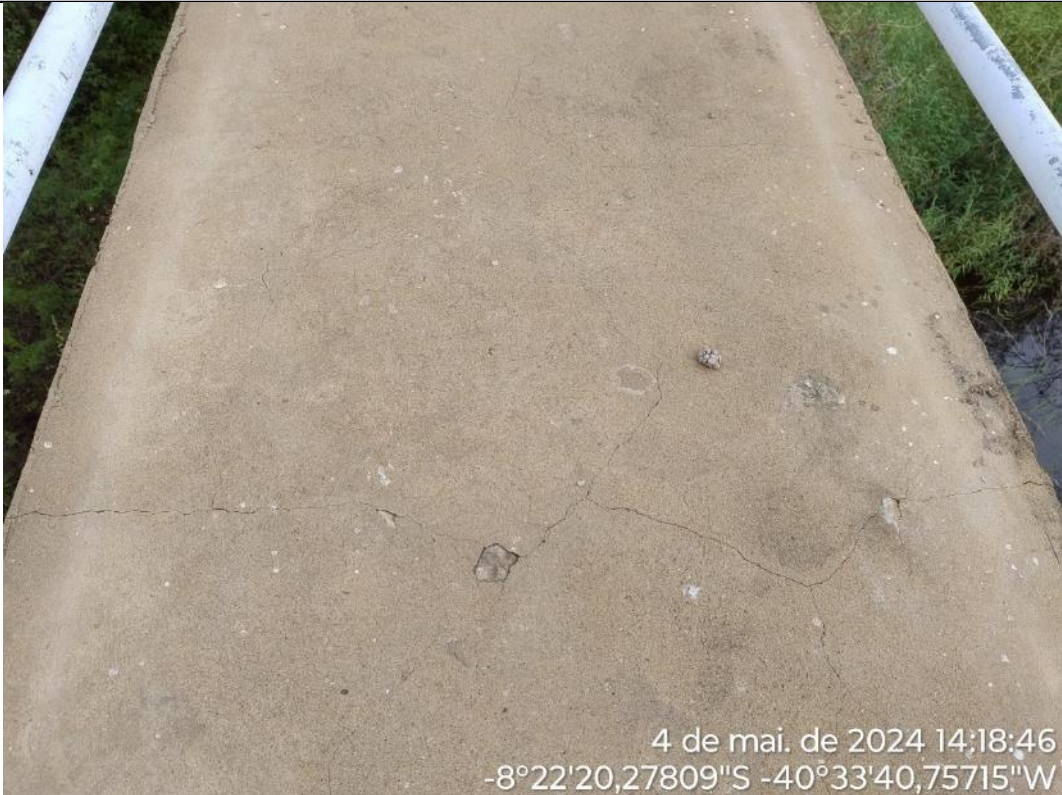
AVALIAÇÃO DAS PRINCIPAIS ANOMALIAS ENCONTRADAS					
	COD	LOCALIZAÇÃO	ANOMALIA	Foto	Quantidade
1.Anomalia	B.2.4	Crista	Deterioração da superfície do concreto	1	1
2.Causa	Pode estar relacionado a perda de umidade combinado com fatores químicos e aspectos climáticos da região.				
3.Solução	Recomenda-se realizar a manutenção por meio da vedação das áreas afetadas.

<p style="text-align: right;">4 de mai. de 2024 14:18:46 -8°22'20,27809"S -40°33'40,75715"W</p>					
Figura 6.					
Comentários:	A falta de manutenção pode levar ao aumento das infiltrações nos setores afetados acelerando o deterioro da estrutura. Entre os tratamentos podem-se considerar o uso de resinas a base de poliuretano ou similar para a vedação das trincas.

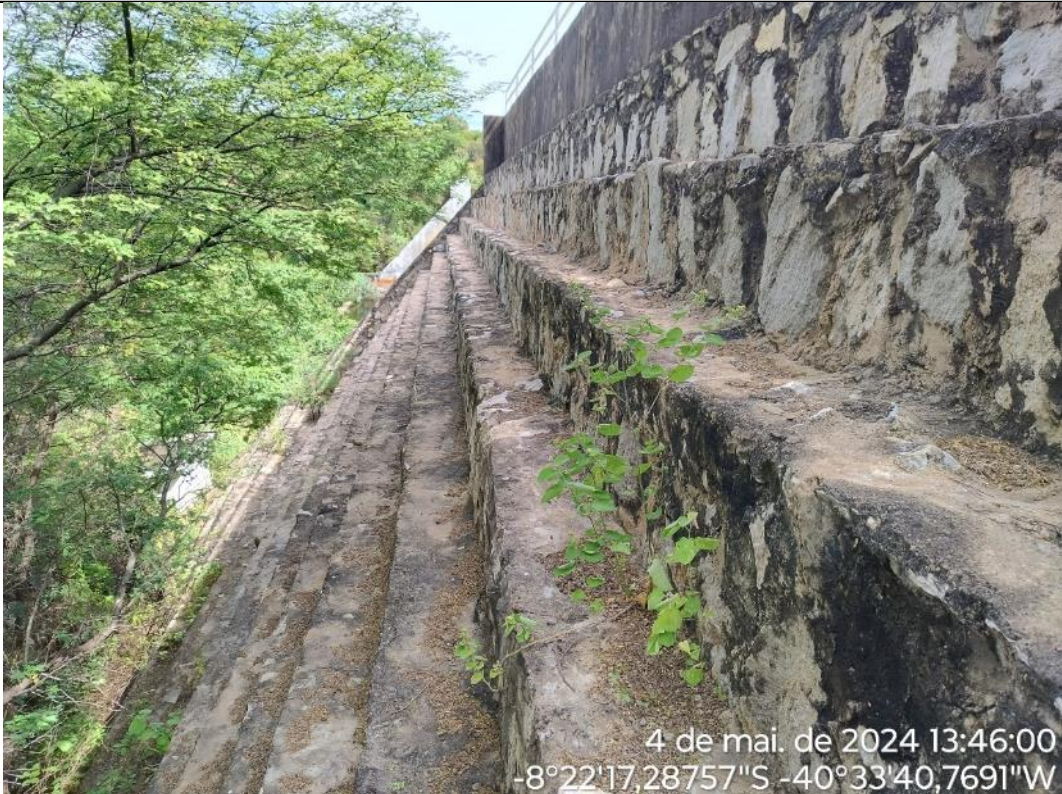
AVALIAÇÃO DAS PRINCIPAIS ANOMALIAS ENCONTRADAS					
	COD	LOCALIZAÇÃO	ANOMALIA	Foto	Quantidade
1.Anomalia	B.3.4	Paramento de Jusante	Deterioração da superfície do concreto	1	1
2.Causa	Ausência de manutenção e monitoramento.				
3.Solução	Realizar um estudo de verificação do estado de conservação da superfície do concreto ao longo do paramento e desenvolver um programa de manutenção por meio da vedação de trincas conforme for necessário.

Figura 7.					
Comentários:	Identificou-se o crescimento de vegetação em um setor do paramento, o que pode indicar possíveis aberturas ou trincas que facilitam o crescimento da vegetação. Dessa forma, a vegetação deve ser retirada e um tratamento da área afetada dever ser realizado para evitar que a propagação de trincas seja desenvolvida decorrente do crescimento das raízes.

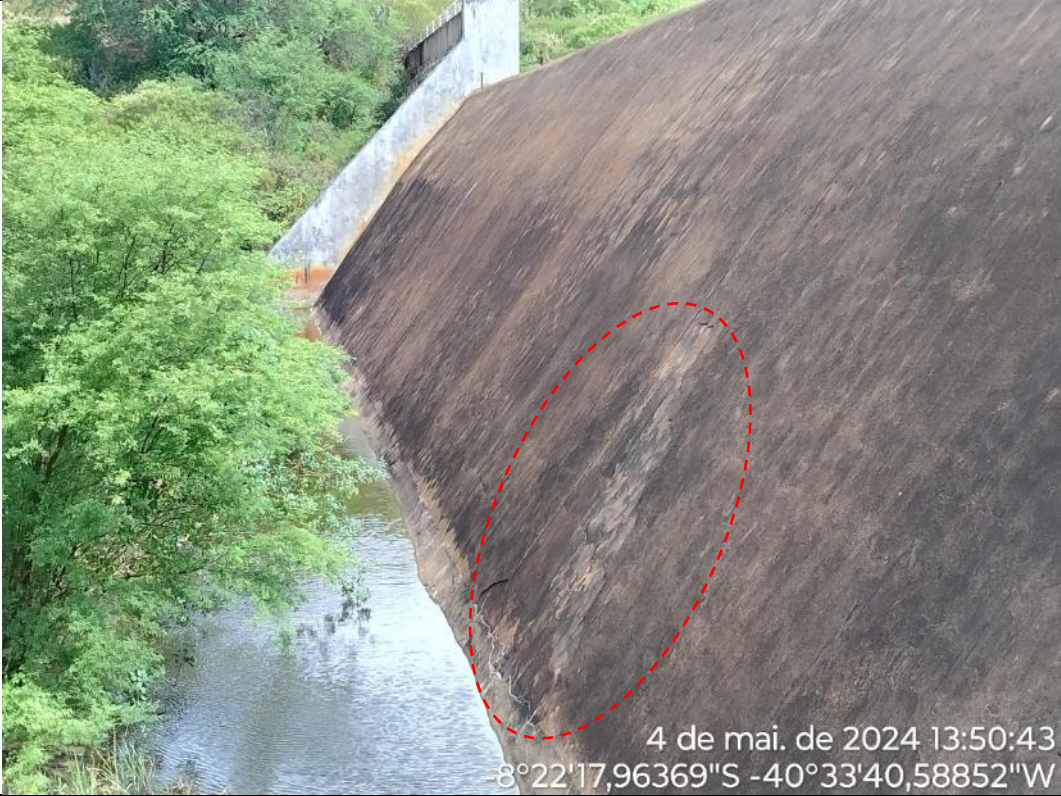
AVALIAÇÃO DAS PRINCIPAIS ANOMALIAS ENCONTRADAS					
	COD	LOCALIZAÇÃO	ANOMALIA	Foto	Quantidade
1.Anomalia	B.4.3	Estrutura Vertente	Deterioração da superfície do concreto	1	1
2.Causa	Entre as possíveis causas podem estar relacionadas com o envelhecimento natural do concreto, perda de umidade, intemperismo químico/físico, propriedades mecânicas dos materiais utilizados, entre outros.				
3.Solução	Desenvolver um programa de restauração e tratamento da camada superficial e manter o monitoramento.

Figura 10.					
Comentários:	Desgaste geral foi identificado ao longo da estrutura vertente com deterioração da camada superficial de uma região próxima da base

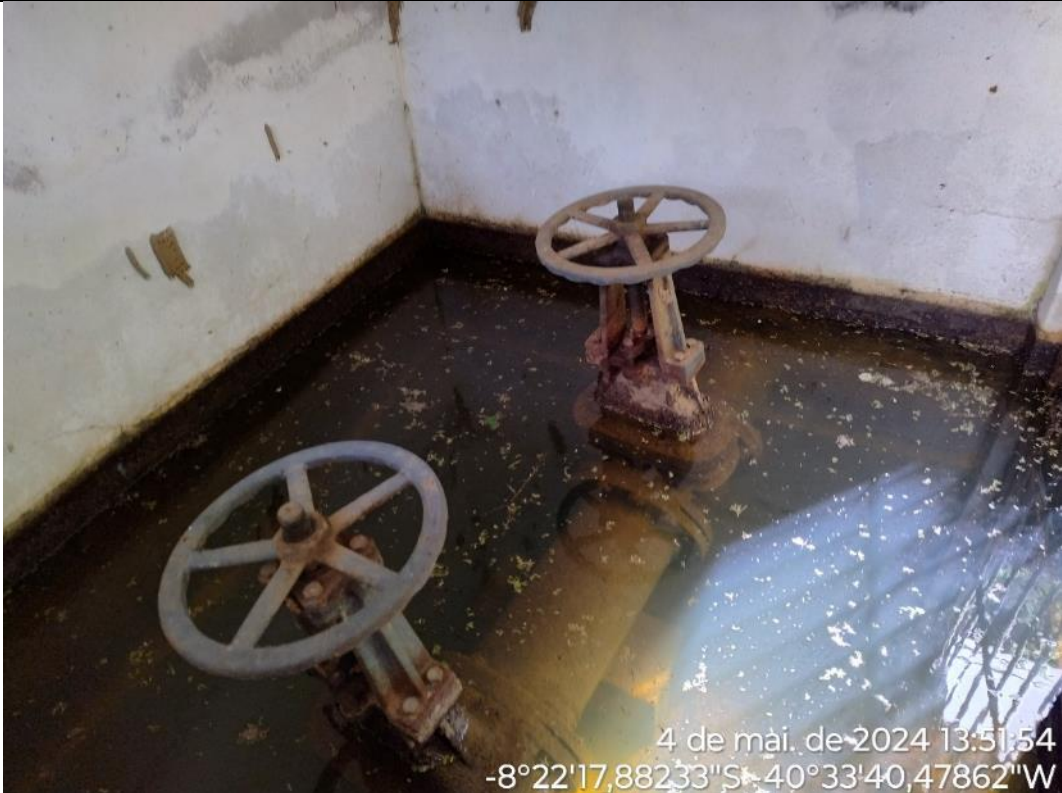
AVALIAÇÃO DAS PRINCIPAIS ANOMALIAS ENCONTRADAS					
	COD	LOCALIZAÇÃO	ANOMALIA	Foto	Quantidade
1.Anomalia	D.6.1	Estrutura de saída	Corrosão e vazamentos na tubulação	1	1
2.Causa	Falta de manutenção e monitoramento.				
3.Solução	Realizar a vedação adequada para controlar os vazamentos vindos da cota mais elevada e que se acumula na casa de controle. Deve-se realizar o esvaziamento no interior da casa de controle para a verificação de algum possível vazamento da tubulação e assim proceder com o seu reparo e posteriormente realizar a manutenção da tubulação, eliminando a corrosão e aplicando material vedante e anticorrosivo.

Figura 14.					
Comentários:	A tubulação se encontrava submerso, no entanto seu estado de conservação merece atenção pois foram identificados sinais de corrosão vindas do registro

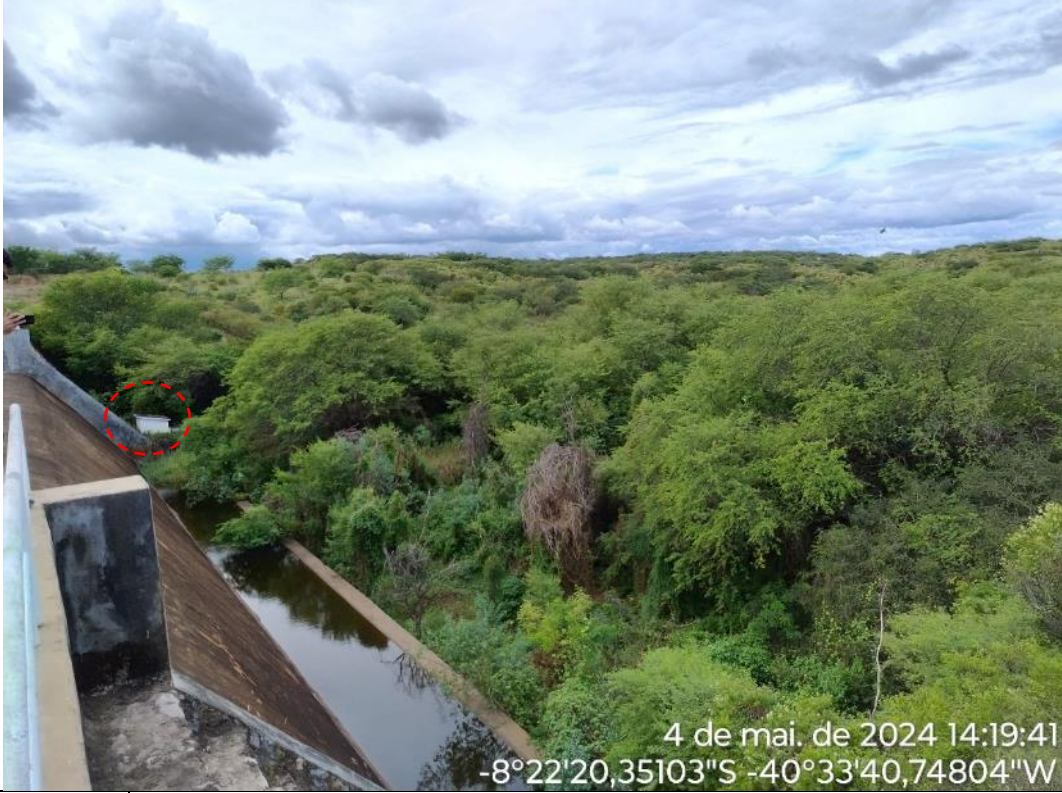
AVALIAÇÃO DAS PRINCIPAIS ANOMALIAS ENCONTRADAS					
	COD	LOCALIZAÇÃO	ANOMALIA	Foto	Quantidade
1.Anomalia	D.6.5	Estrutura de saída	Precriedade de acesso (árvores e arbustos)	1	2
2.Causa	Falta de manutenção e monitoramento.				
3.Solução	Realizar um programa de manutenção regular ao longo das regiões próximas ao paramento de jusante.

Figura 15.					
Comentários:	A inspeção da estrutura de saída e das regiões próximas ao paramento de jusante foi interrompido devido à dificuldade no acesso devido à quantidade de vegetação.

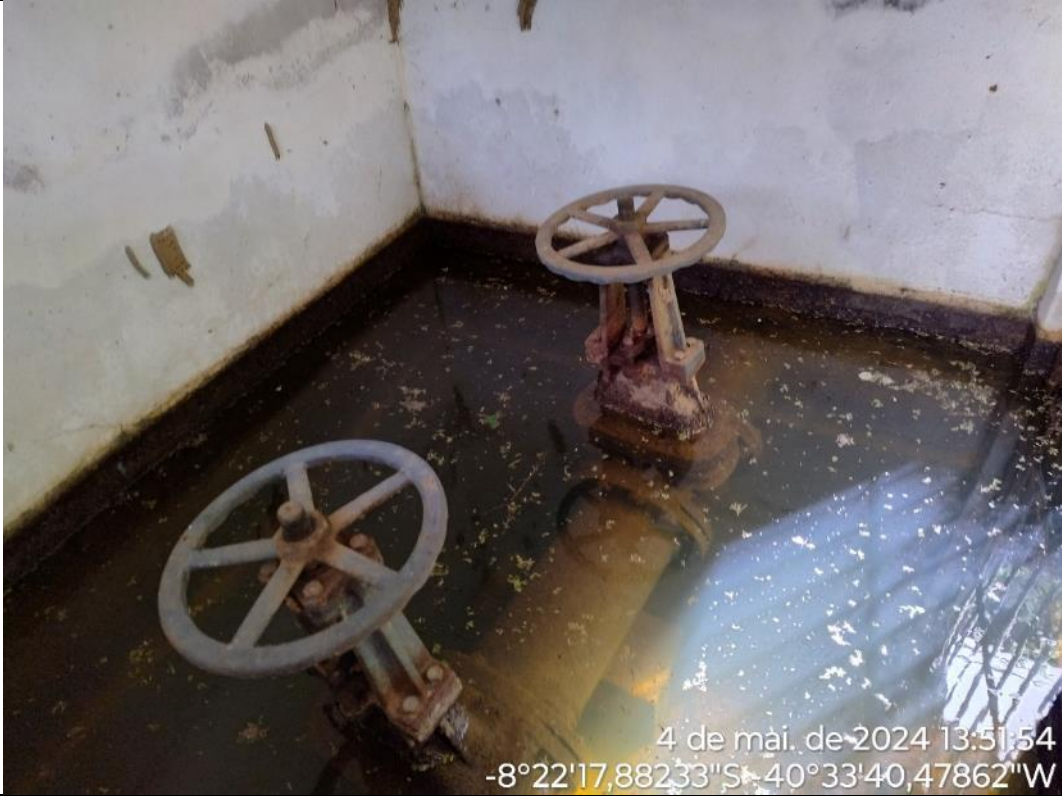
AVALIAÇÃO DAS PRINCIPAIS ANOMALIAS ENCONTRADAS					
	COD	LOCALIZAÇÃO	ANOMALIA	Foto	Quantidade
1.Anomalia	D.6.6	Estrutura de saída	Vazamento nos dispositivos de controle	1	1
2.Causa	Falta de manutenção e monitoramento.				
3.Solução	Solicitar acesso à casa de controle e verificar a condição de funcionamento e estado de conservação, posteriormente, baseado nos resultados desenvolver os procedimentos necessários (troca de peças) para o funcionamento adequado dos dispositivos de controle.

Figura 17.					
Comentários:	Foi identificado alagamento dentro da casa de controle, porém não foi possível identificar se parte da acumulação da água correspondia a vazamentos dos dispositivos de controle pois parte deles se encontravam submersos.

Realizar o esvaziamento da casa de controle e verificar se existe vazamentos na tubulação (tubos e registros de controle) ou dentro da estrutura da casa de controle. Baseado nos resultados, e em caso de ser encontrados vazamentos, deve ser proposto alternativas de vedação e manutenção para garantir o funcionamento e conservação da estrutura.

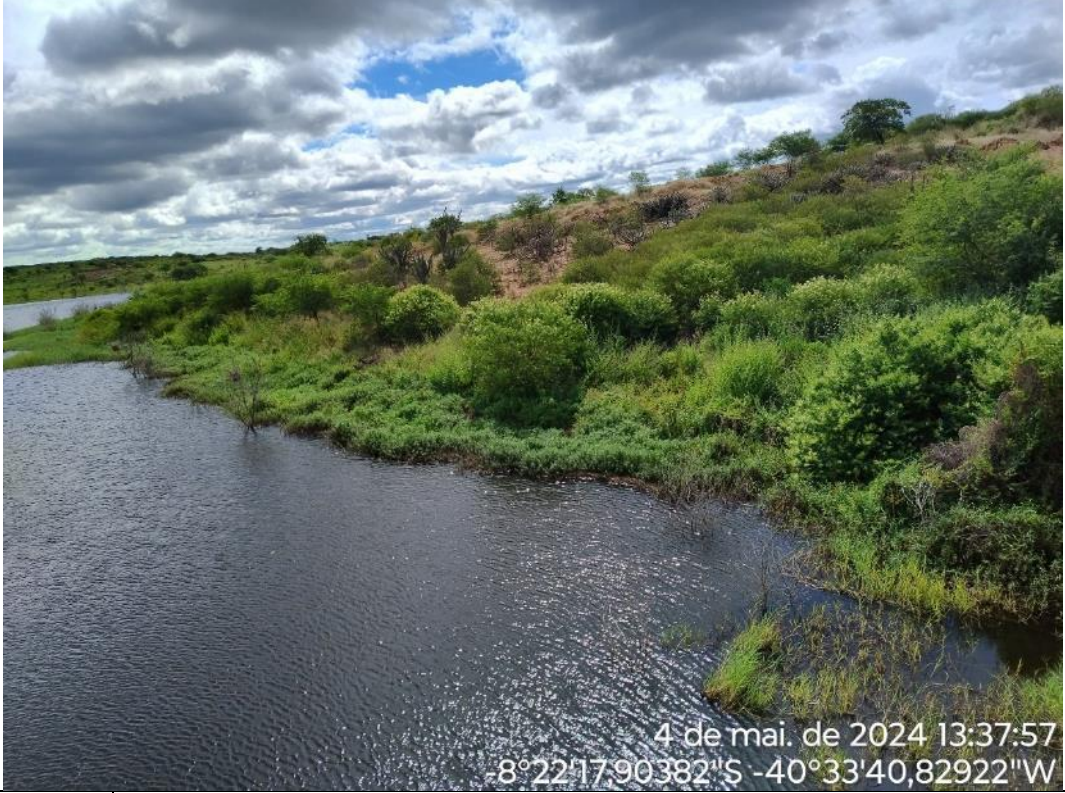
AVALIAÇÃO DAS PRINCIPAIS ANOMALIAS ENCONTRADAS					
	COD	LOCALIZAÇÃO	ANOMALIA	Foto	Quantidade
1.Anomalia	E.1.8	Reservatório	Existência de vegetação aquática excessiva	1	1
2.Causa	Deficiência de manutenção.				
3.Solução	Realizar a supressão rotineira de vegetação principalmente nas regiões de maior concentração.

Figura 19.					
Comentários:	Foi identificado a presença de vegetação nas margens do reservatório.

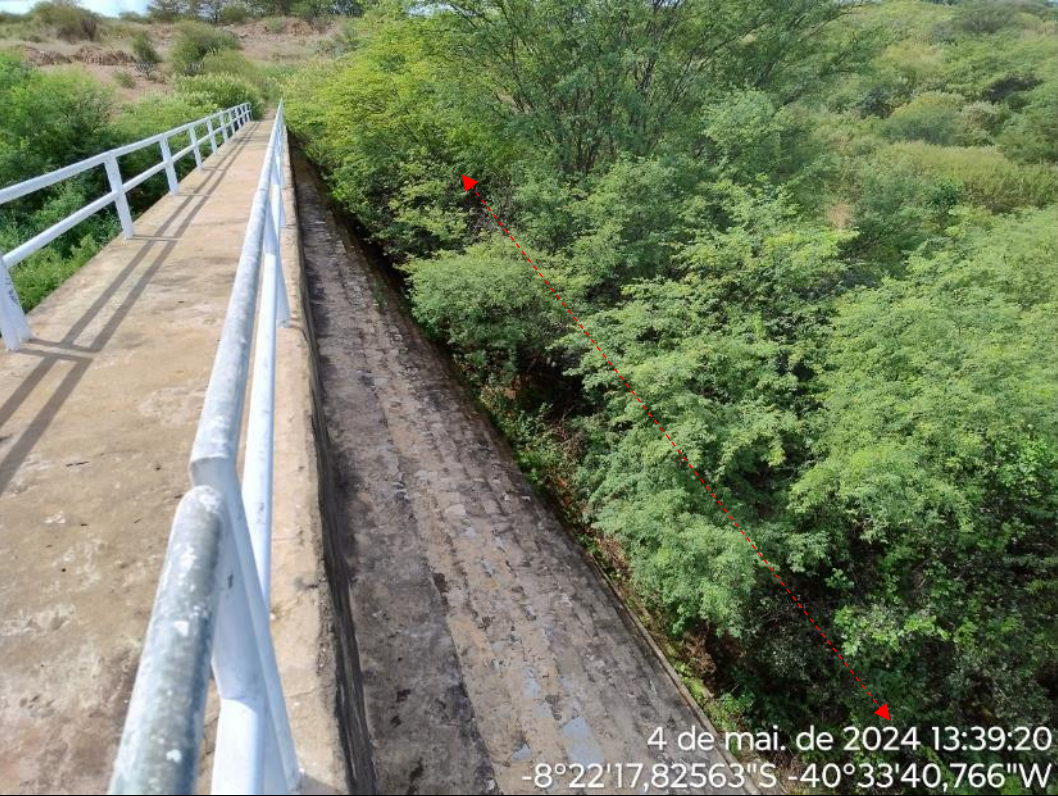
AVALIAÇÃO DAS PRINCIPAIS ANOMALIAS ENCONTRADAS					
	COD	LOCALIZAÇÃO	ANOMALIA	Foto	Quantidade
1.Anomalia	F.1.6	Região a Jusante da Barragem	Árvores e arbustos na faixa de 10m do pé da barragem	1	1
2.Causa	Falta de manutenção e monitoramento.				
3.Solução	Solicitar a retirada de árvores e arbustos localizados dentro da área de proteção.

Figura 21.					
Comentários:	Identificou-se a presença de vegetação de médio a grande porte em toda a sua extensão dificultando o acesso.

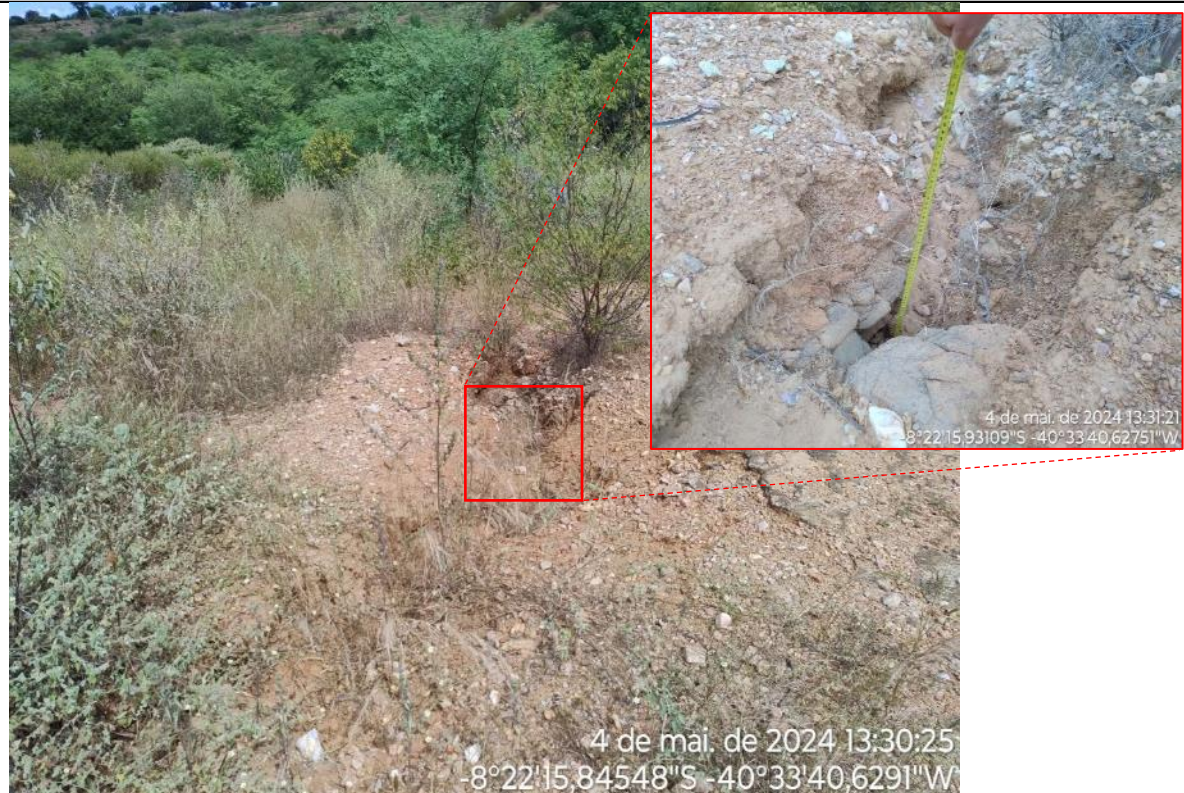
AVALIAÇÃO DAS PRINCIPAIS ANOMALIAS ENCONTRADAS					
	COD	LOCALIZAÇÃO	ANOMALIA	Foto	Quantidade
1.Anomalia	F.1.7	Região a Jusante da Barragem	Erosão nos encontros nas ombreiras	1	1
2.Causa	Deficiência na canalização das águas.				
3.Solução	Realizar um estudo para a implementação de um sistema de drenagem.

Figura 22.					
Comentários:	As águas acumuladas na região a montante descem próximas da ombreira esquerda da barragem, tendo uma parte descendo até o reservatório e uma outra continua pelo talude de jusante. No entanto, perante a falta de canalização adequada foram identificados a formação de sulcos nas ombreiras tanto no sentido a montante quanto no sentido a jusante.

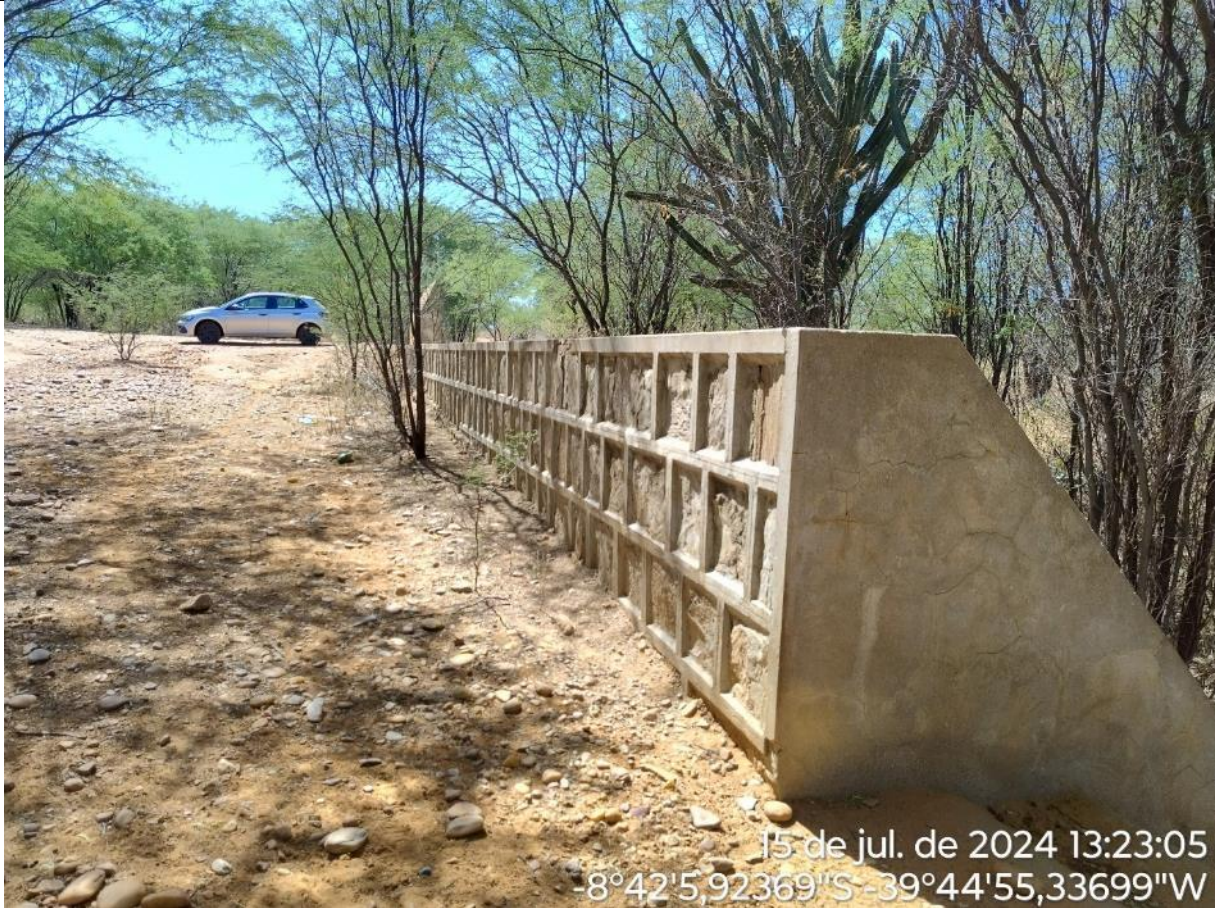
AVALIAÇÃO DAS PRINCIPAIS ANOMALIAS ENCONTRADAS					
	COD	LOCALIZAÇÃO	ANOMALIA	Foto	Quantidade
1.Anomalia	B.1.3.	Paramento de montante	Ocorrência de fissuras no concreto	1	1
2.Causa	Envelhecimento natural do concreto, perda de umidade, intemperismo químico/físico, redução nas propriedades mecânicas dos materiais utilizados, entre outros.				
3.Solução	Desenvolver um plano para manutenção da camada superficial para evitar o aumento da propagação da deterioração e manter o monitoramento.

Figura 1.: Paramento de montante.					
Comentários:

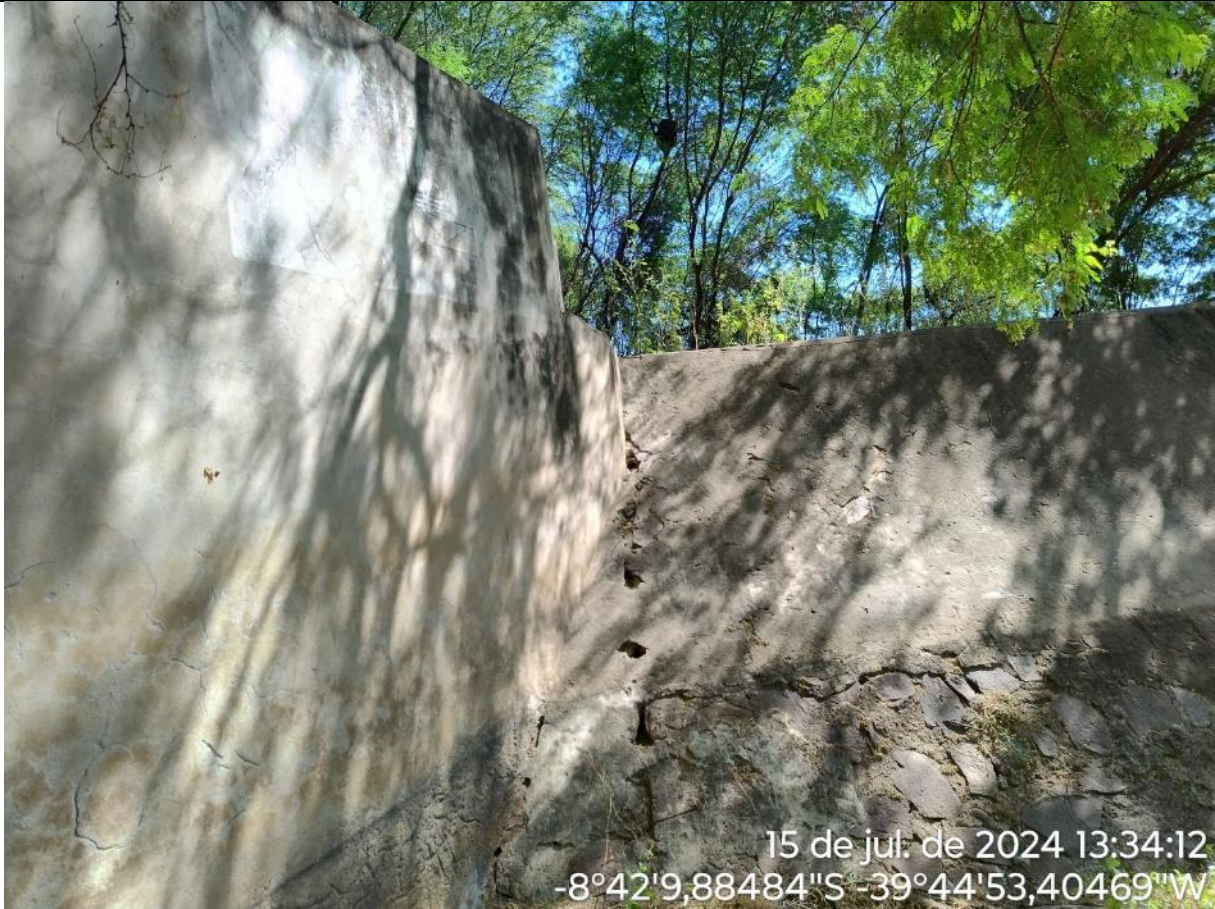
AVALIAÇÃO DAS PRINCIPAIS ANOMALIAS ENCONTRADAS					
	COD	LOCALIZAÇÃO	ANOMALIA	Foto	Quantidade
1.Anomalia	B.3.4.	Paramento de jusante	Deterioração da superfície do concreto	1	1
2.Causa	Envelhecimento natural do concreto, perda de umidade, intemperismo químico/físico, redução nas propriedades mecânicas dos materiais utilizados, entre outros.				
3.Solução	Desenvolver um plano para manutenção da camada superficial para evitar o aumento da propagação da deterioração e manter o monitoramento.

<p style="text-align: right;">15 de jul. de 2024 13:34:12 -8°42'9,88484"S -39°44'53,40469"W</p>					
Figura 3.: Paramento de jusante.					
Comentários:

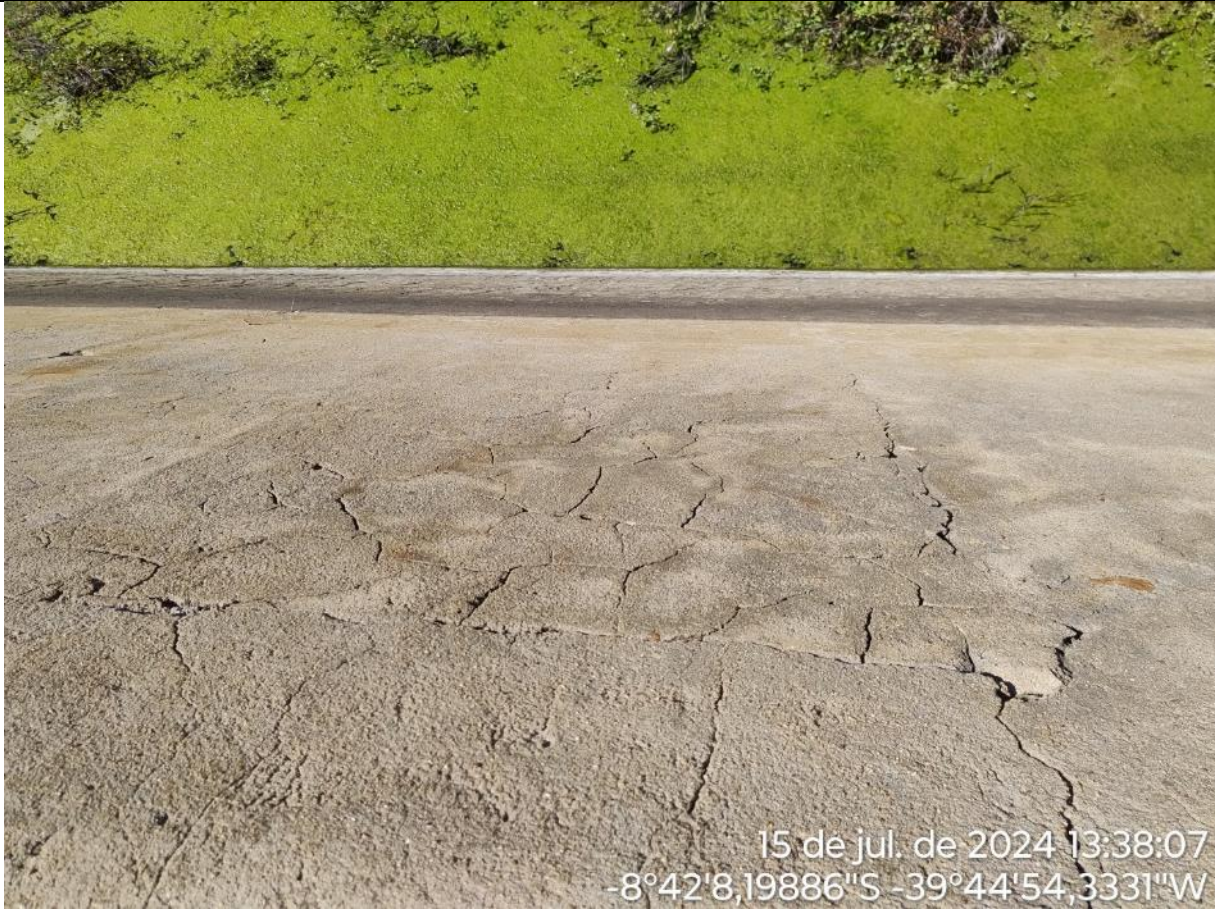
AVALIAÇÃO DAS PRINCIPAIS ANOMALIAS ENCONTRADAS					
	COD	LOCALIZAÇÃO	ANOMALIA	Foto	Quantidade
1.Anomalia	C.2.1	Estrutura vertente	Rachaduras ou trincas no concreto	1	2
2.Causa	Envelhecimento natural do concreto, perda de umidade, intemperismo químico/físico, redução nas propriedades mecânicas dos materiais utilizados, entre outros.				
3.Solução	Recomenda-se realizar a manutenção da camada superficial por meio de um selamento de fissuras.

<p style="text-align: right; margin-right: 50px;">15 de jul. de 2024 13:38:07 -8°42'8,19886"S -39°44'54,3331"W</p>					
Figura 4.: Fissuras na estrutura vertente.					
Comentários:

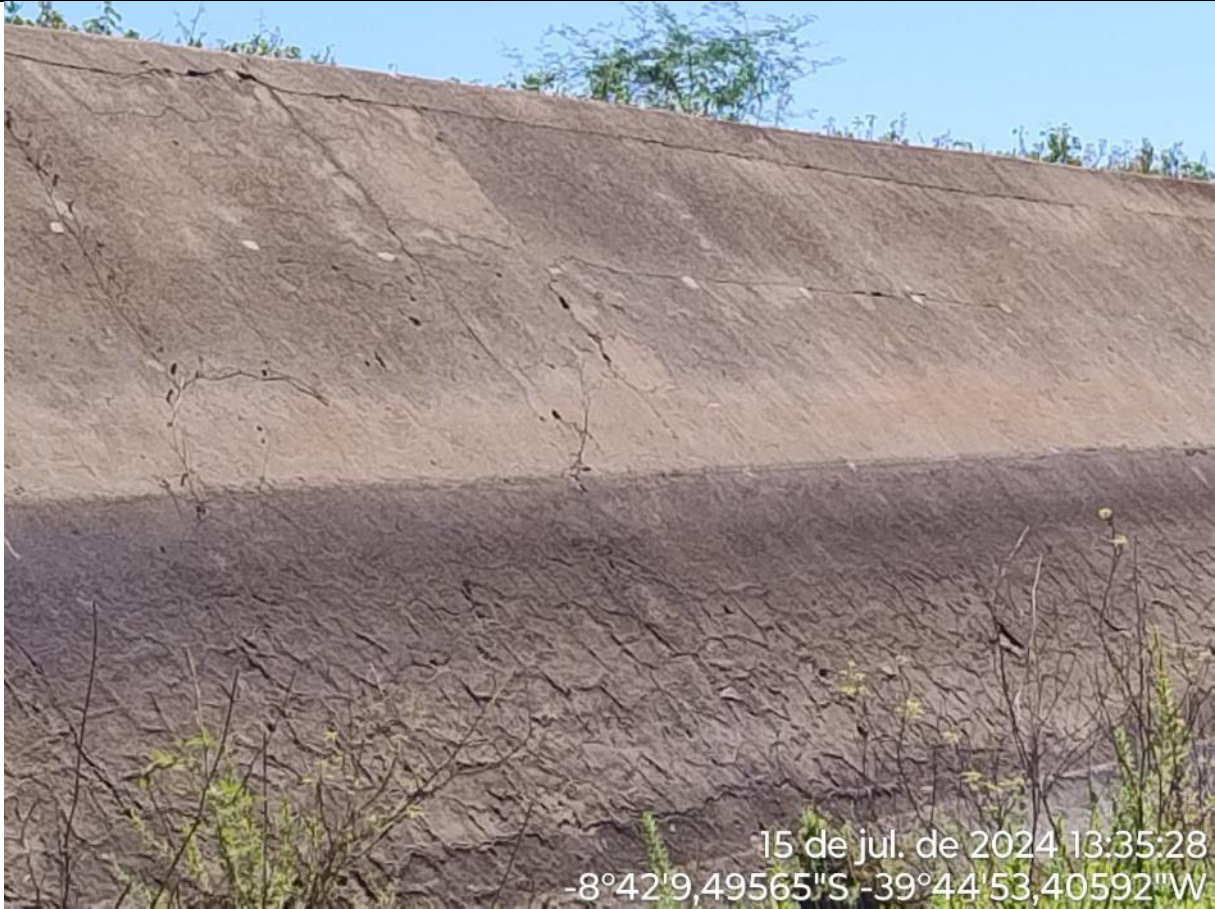
AVALIAÇÃO DAS PRINCIPAIS ANOMALIAS ENCONTRADAS					
	COD	LOCALIZAÇÃO	ANOMALIA	Foto	Quantidade
1.Anomalia	C.2.1	Estrutura vertente	Rachaduras ou trincas no concreto	2	2
2.Causa	Envelhecimento natural do concreto, perda de umidade, intemperismo químico/físico, redução nas propriedades mecânicas dos materiais utilizados, entre outros.				
3.Solução	Recomenda-se realizar a manutenção da camada superficial por meio de um selamento de fissuras.

<p style="text-align: right;">15 de jul. de 2024 13:35:28 -8°42'9,49565"S -39°44'53,40592"W</p>					
Figura 5.: Fissuras na estrutura vertente.					
Comentários:

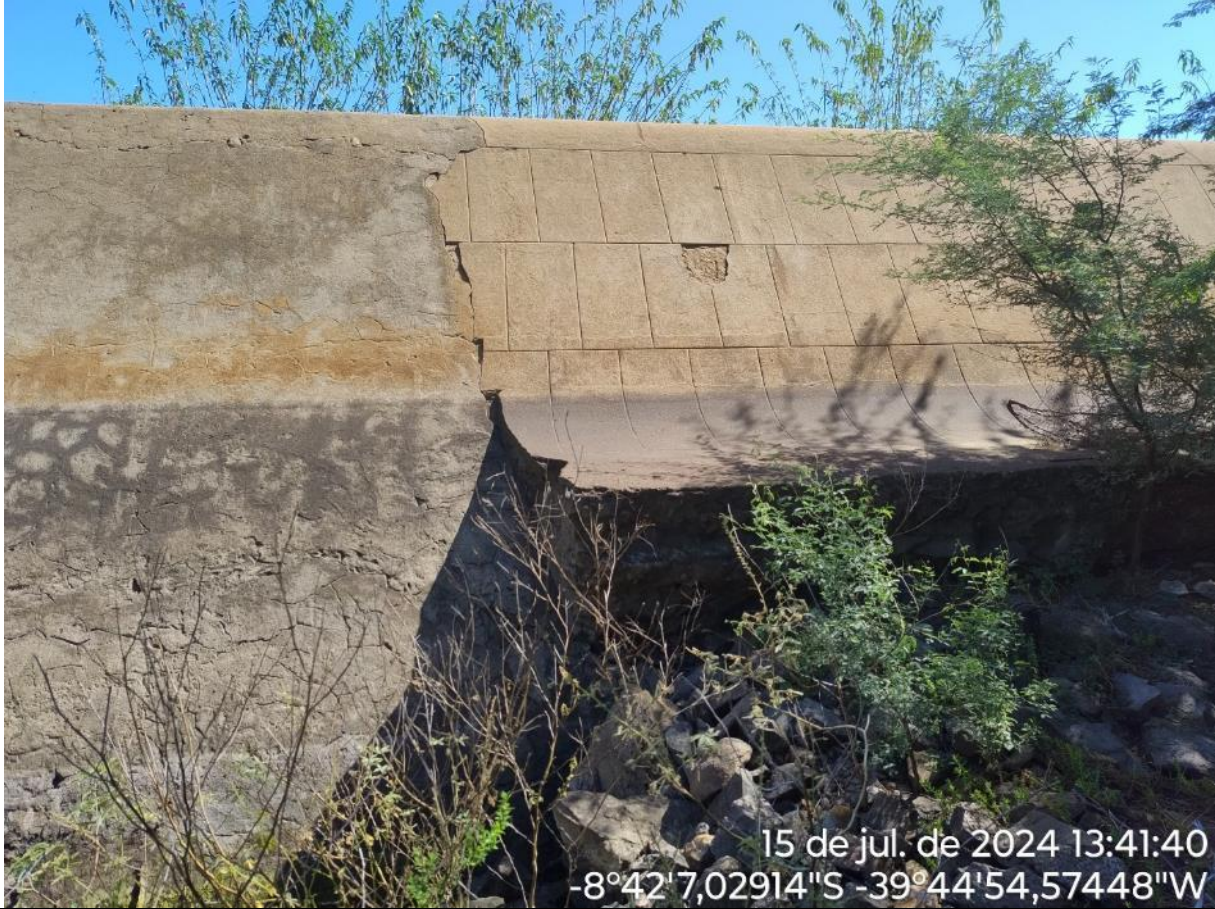
AVALIAÇÃO DAS PRINCIPAIS ANOMALIAS ENCONTRADAS					
	COD	LOCALIZAÇÃO	ANOMALIA	Foto	Quantidade
1.Anomalia	C.2.3	Estrutura vertente	Deterioração da superfície do concreto	4	4
2.Causa	Diminuição da capacidade resistente do vertedouro.				
3.Solução	Reposição de concreto no local afetado.

Figura 9.: Desplacamento da estrutura vertente.					
Comentários:	Foi observada uma diferença das seções presente na estrutura do vertedouro. Onde o "salto esqui" não contempla toda a estrutura vertente.

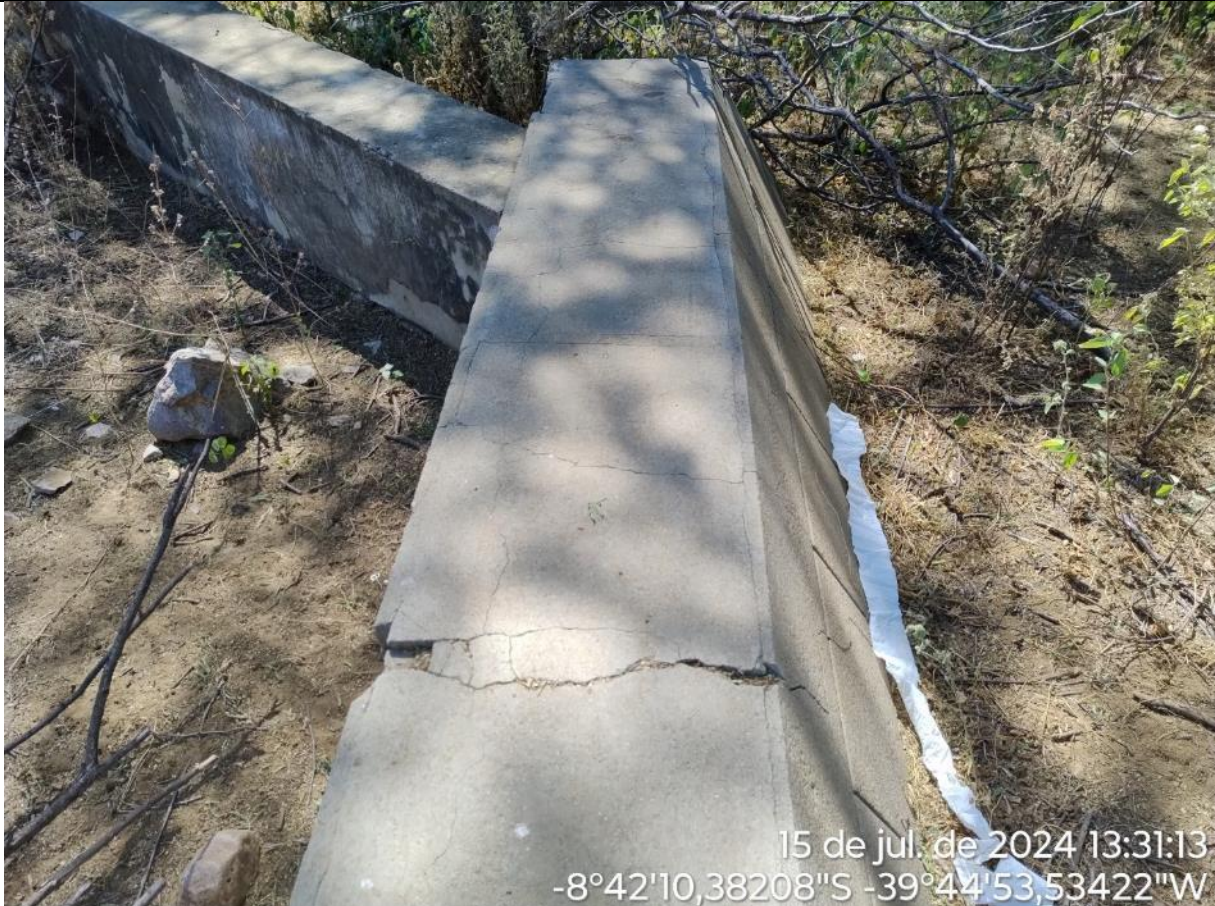
AVALIAÇÃO DAS PRINCIPAIS ANOMALIAS ENCONTRADAS					
	COD	LOCALIZAÇÃO	ANOMALIA	Foto	Quantidade
1.Anomalia	C.4.3	Muros laterais	Fissuras no concreto (trincas ou rachaduras)	1	1
2.Causa	Envelhecimento natural do concreto, perda de umidade, intemperismo químico/físico, redução nas propriedades mecânicas dos materiais utilizados, entre outros.				
3.Solução	Recomenda-se realizar a manutenção da camada superficial da soleira por meio de um selamento de fissuras.

Figura 10.: Fissuras no muro lateral.					
Comentários:

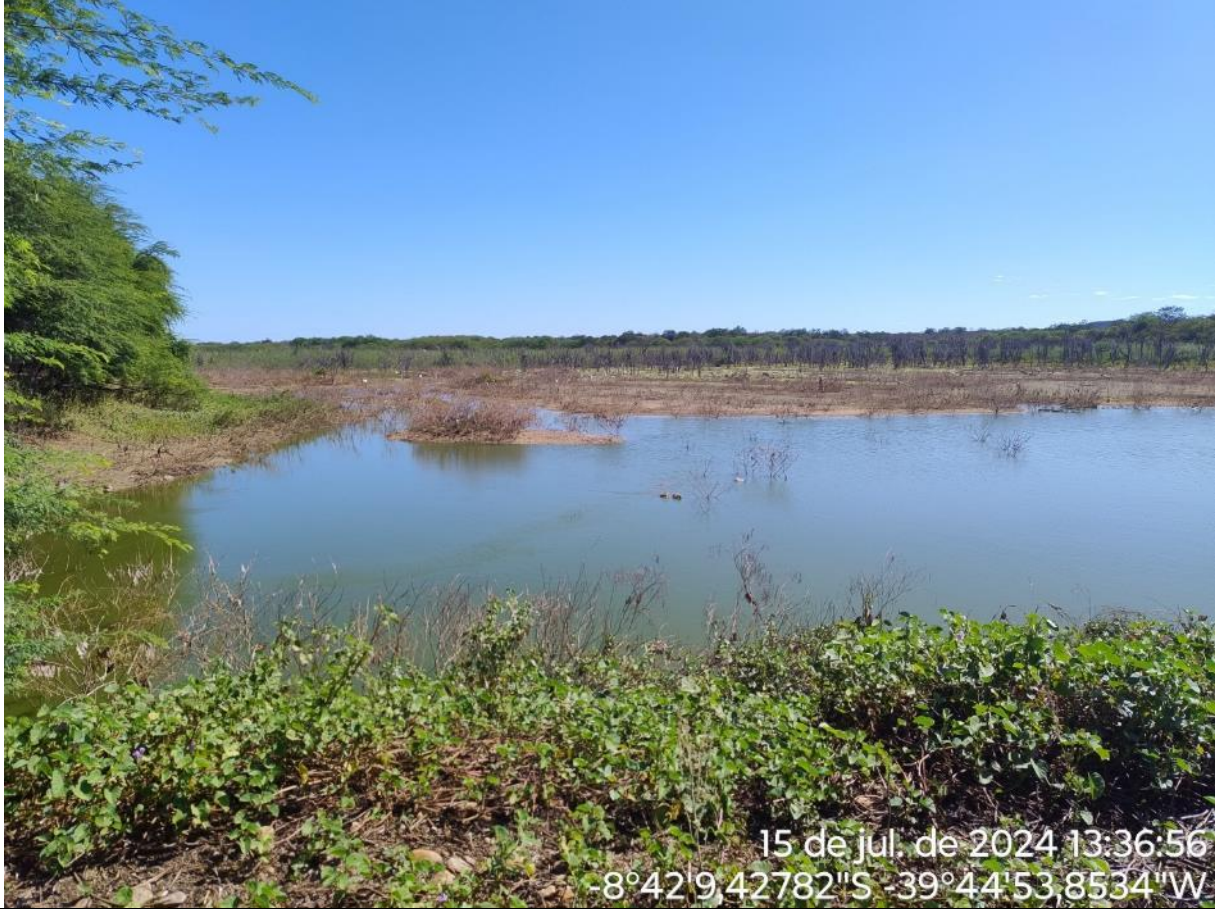
AVALIAÇÃO DAS PRINCIPAIS ANOMALIAS ENCONTRADAS					
	COD	LOCALIZAÇÃO	ANOMALIA	Foto	Quantidade
1.Anomalia	E.1	Reservatório	Réguas danificadas ou faltantes	1	1
2.Causa	Falta de manutenção.				
3.Solução	Instalação de régua limnométrica.

Figura 11.: Reservatório.					
Comentários:

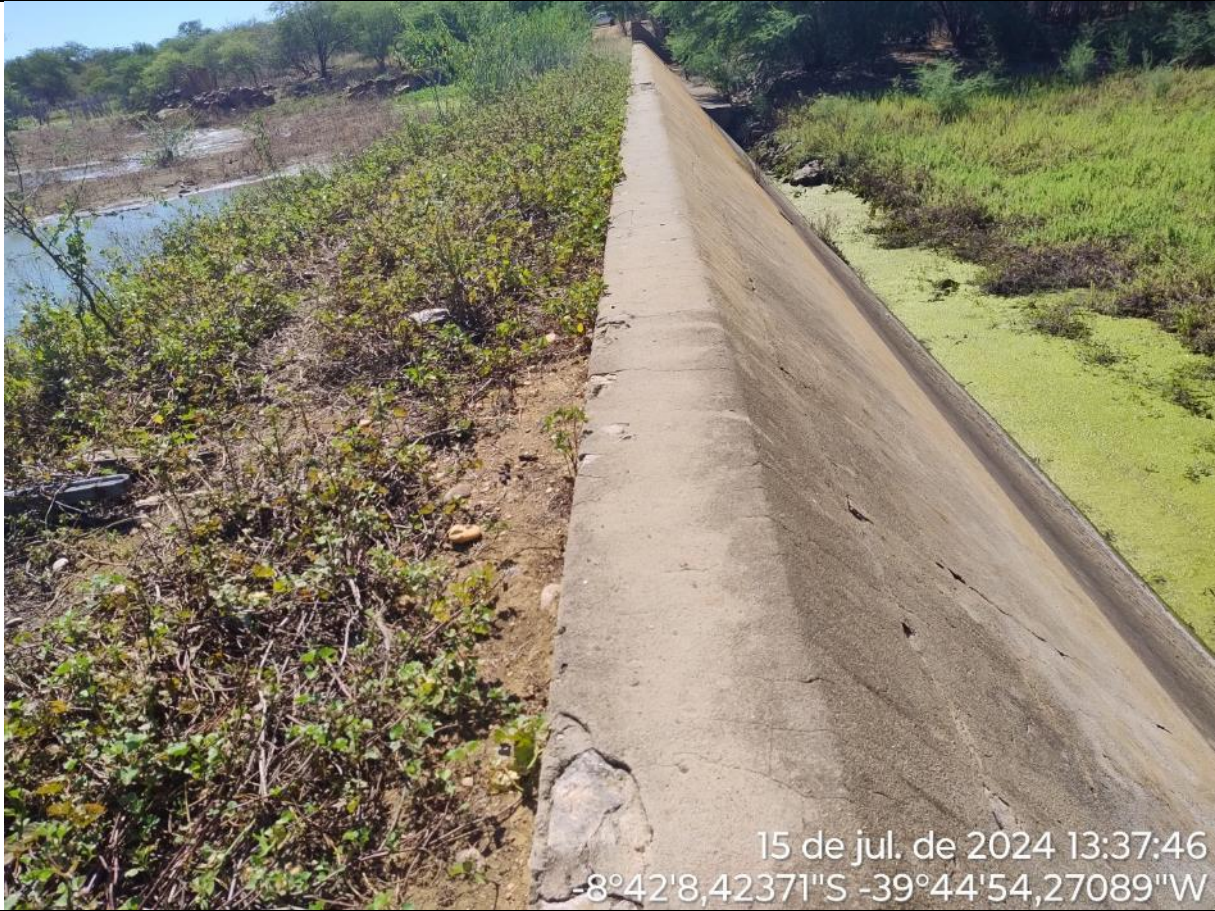
AVALIAÇÃO DAS PRINCIPAIS ANOMALIAS ENCONTRADAS					
	COD	LOCALIZAÇÃO	ANOMALIA	Foto	Quantidade
1.Anomalia	E.6	Reservatório	Assoreamento	2	2
2.Causa	Reforço da estrutura.				
3.Solução	Realizar estudo minucioso para determinar a influência desse reforço sobre a parede da estrutura vertente e seu impacto no reservatório.

<p style="text-align: right;">15 de jul. de 2024 13:37:46 -8°42'8,42371"S -39°44'54,27089"W</p>					
Figura 13.: Reforço da estrutura realizado a montante.					
Comentários:
