RELATÓRIO DE INSPEÇÃO DE SEGURANÇA REGULAR

Barragem Bom Jardim – Santa Filomena (PE)

Relatório da Inspeção de Segurança Regular nº1 de 2024

Barragem Umburana – Santa Maria da Boa Vista (PE)

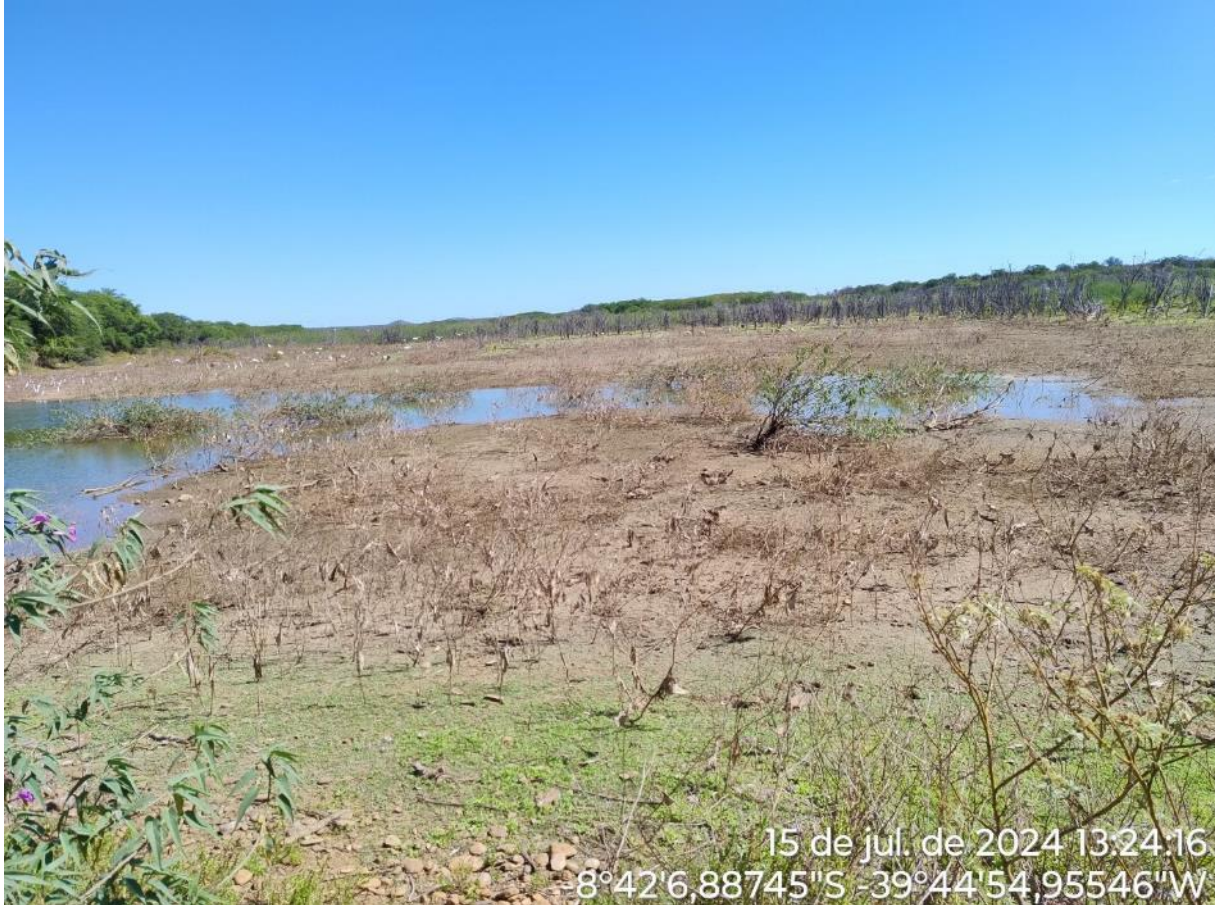
AVALIAÇÃO DAS PRINCIPAIS ANOMALIAS ENCONTRADAS					
	COD	LOCALIZAÇÃO	ANOMALIA	Foto	Quantidade
1.Anomalia	E.8	Reservatório	Existência de vegetação aquática excessiva	1	1
2.Causa	Falta de manutenção.				
3.Solução	Retirada da vegetação do reservatório e no contato com a estrutura vertente.

<p style="text-align: right; margin-right: 20px;">15 de jul. de 2024 13:24:16 -8°42'6,88745"S -39°44'54,95546"W</p>					
Figura 14.: Vegetação na área do reservatório.					
Comentários:

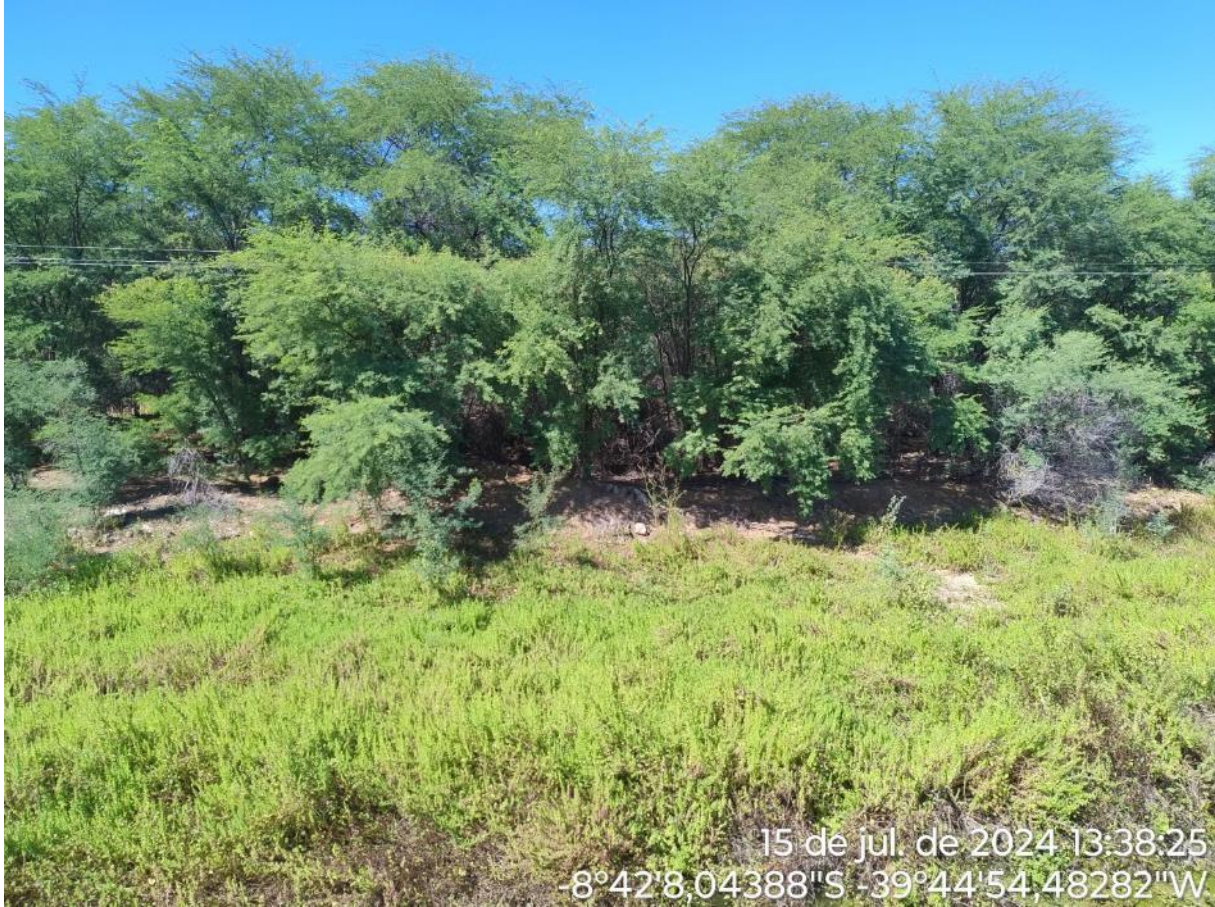
AVALIAÇÃO DAS PRINCIPAIS ANOMALIAS ENCONTRADAS					
	COD	LOCALIZAÇÃO	ANOMALIA	Foto	Quantidade
1.Anomalia	F.6	Região a jusante	Árvores e arbustos na faixa de 10m do pé da barragem	3	3
2.Causa	Falta de manutenção.				
3.Solução	Supressão de toda a vegetação em uma faixa de 10 metros do pé da barragem.

15 de jul. de 2024 13:38:25 -8°42'8,04388"S -39°44'54,48282"W					
Figura 19.: Árvores a jusante.					
Comentários:	Deve mantida uma faixa de pelo menos 10 metros, a partir do pé de talude de jusante, conforme orientações da Agência Nacional de Águas (ANA), a favor da segurança e possibilitando uma visão ampla das estruturas da barragem. A retirada das árvores deve ser realizada de acordo com as exigências dos órgãos de monitoramento ambiental local.

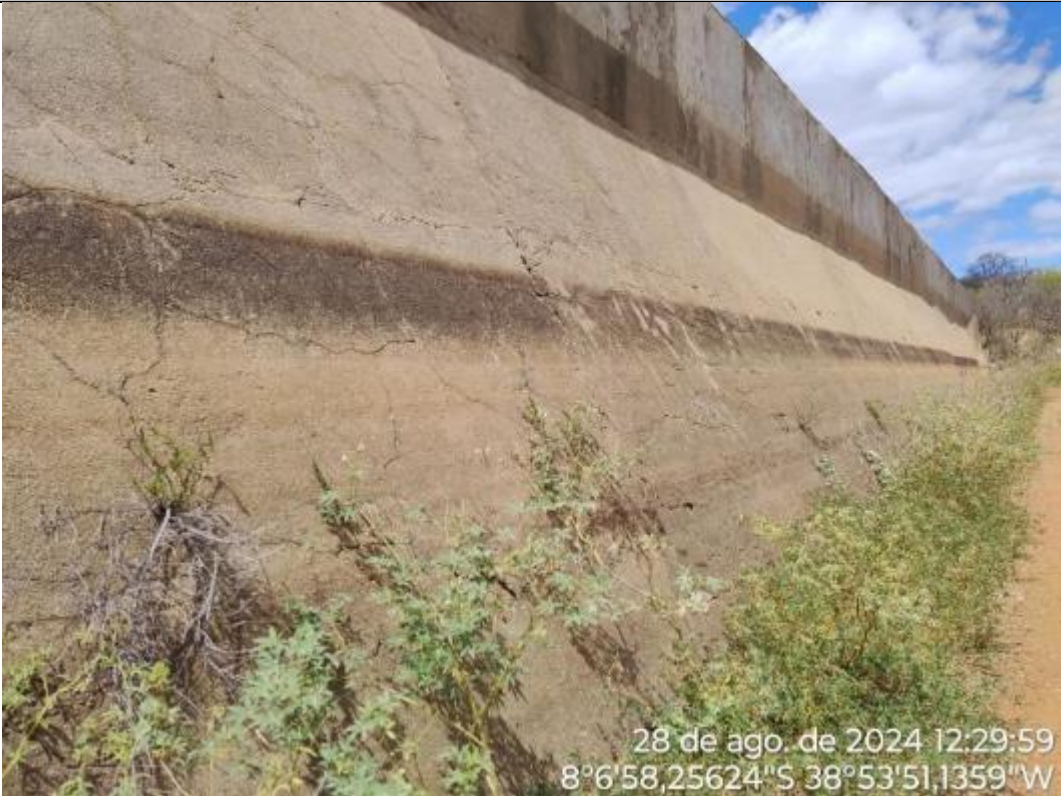
AVALIAÇÃO DAS PRINCIPAIS ANOMALIAS ENCONTRADAS					
	COD	LOCALIZAÇÃO	ANOMALIA	Foto	Quantidade
1.Anomalia	B.1.1	Paramento de montante	Presença de vegetação	1	1
2.Causa	Falta de manutenção.				
3.Solução	Realizar a supressão da vegetação do paramento e manter a limpeza de forma rotineira.

Figura 1.					
Comentários:	Presença de vegetação de pequeno porte foi identificado próximo da base do paramento.

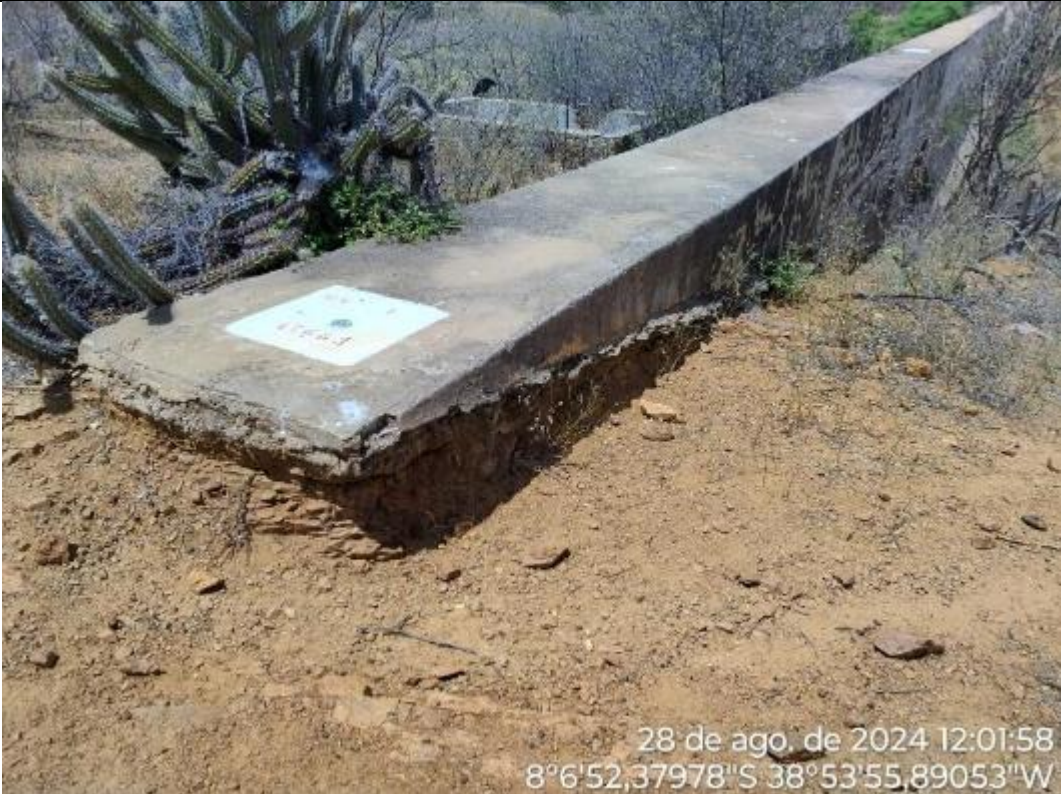
Figura 2.					
Comentários:	Foi identificado erosão na ombreira esquerda, no encontro estrutura-solo.

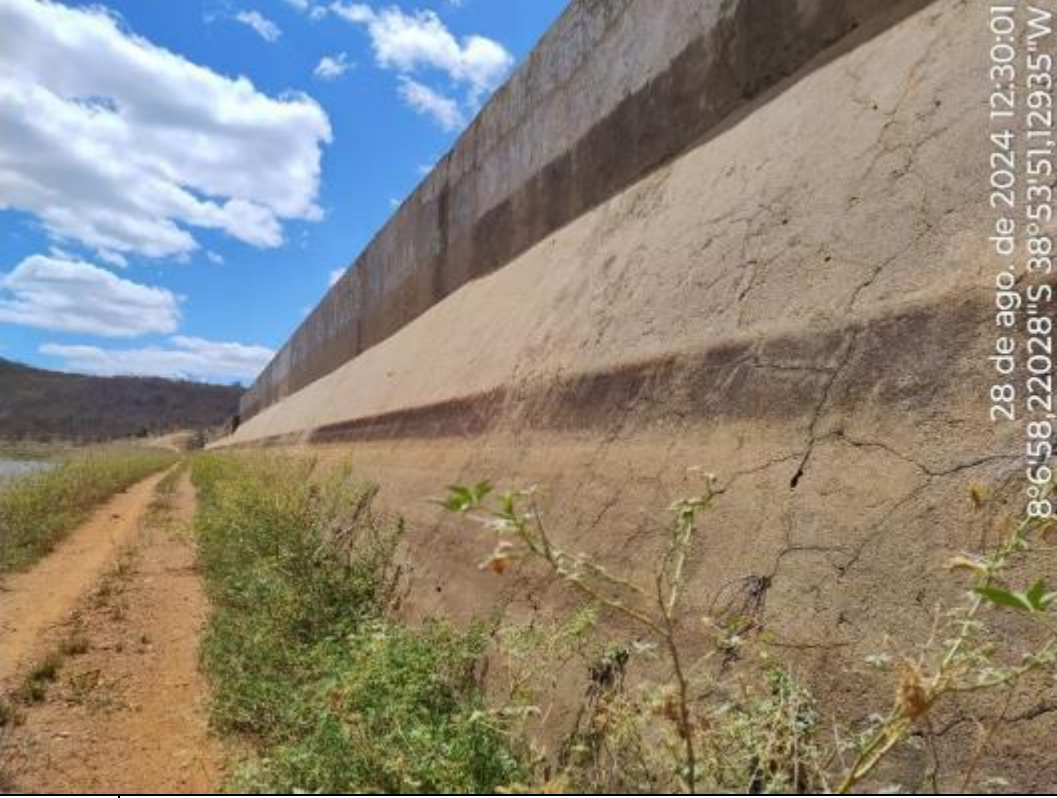
Figura 3.					
Comentários:	Distribuição de trincas da camada de revestimento foi identificado em toda a sua extensão.

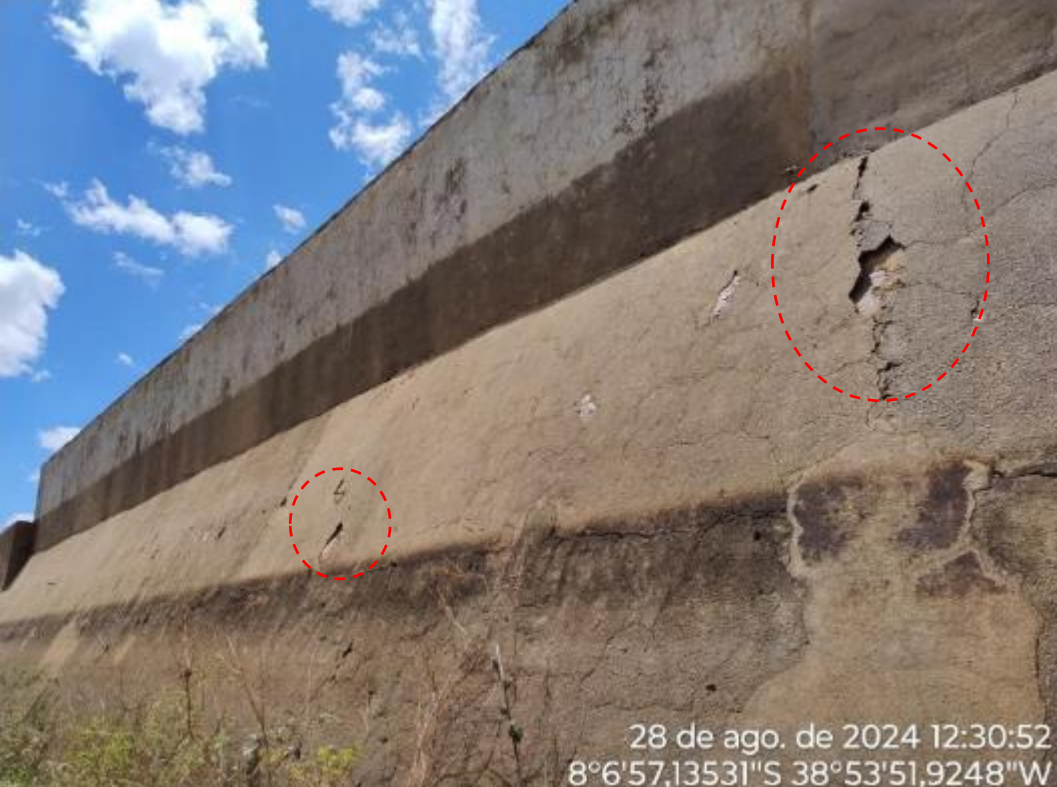
Figura 4.					
Comentários:	Distribuição de trincas da camada de revestimento foi identificado em toda a sua extensão.

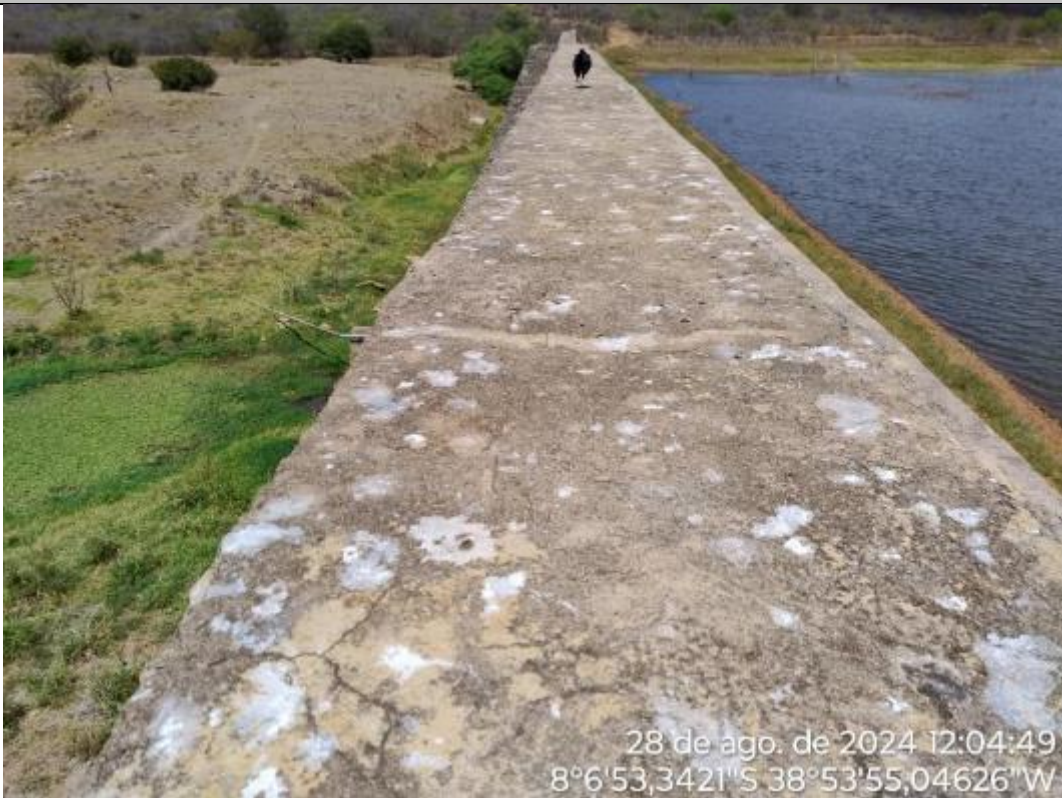
Figura 6.					
Comentários:	Foi identificado desgaste geral da superfície de concreto em toda a sua extensão.

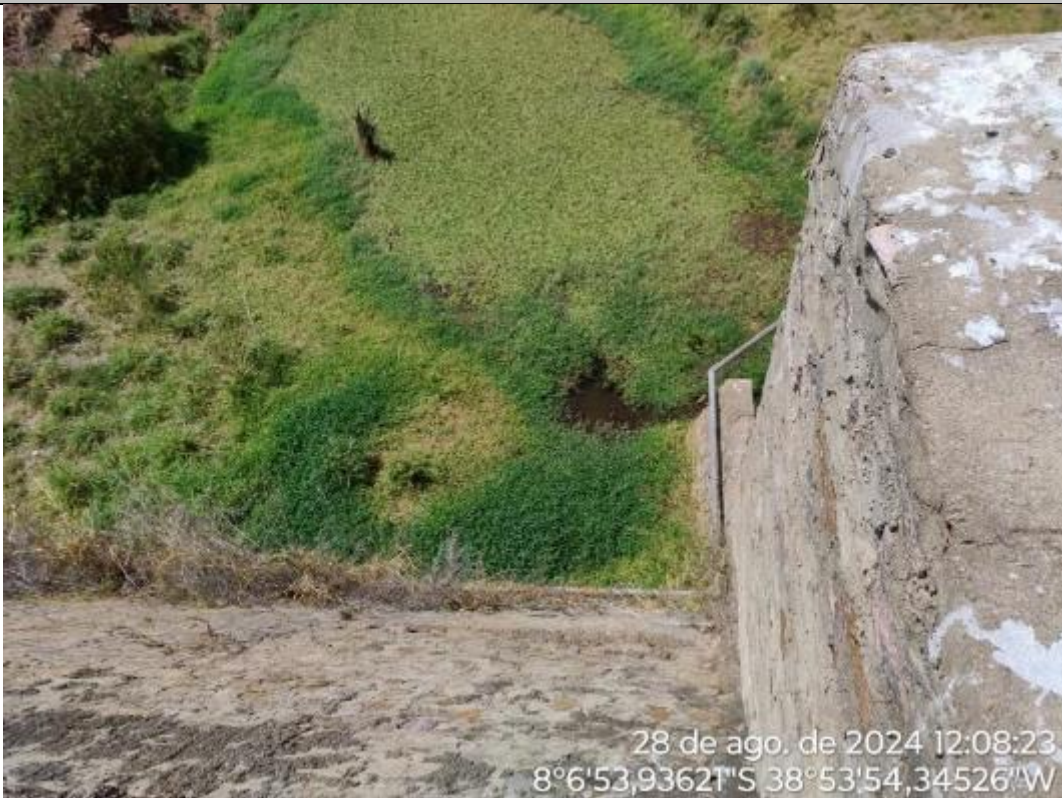
Figura 7.					
Comentários:	Foram identificadas áreas úmidas principalmente no extremo esquerdo da estrutura.

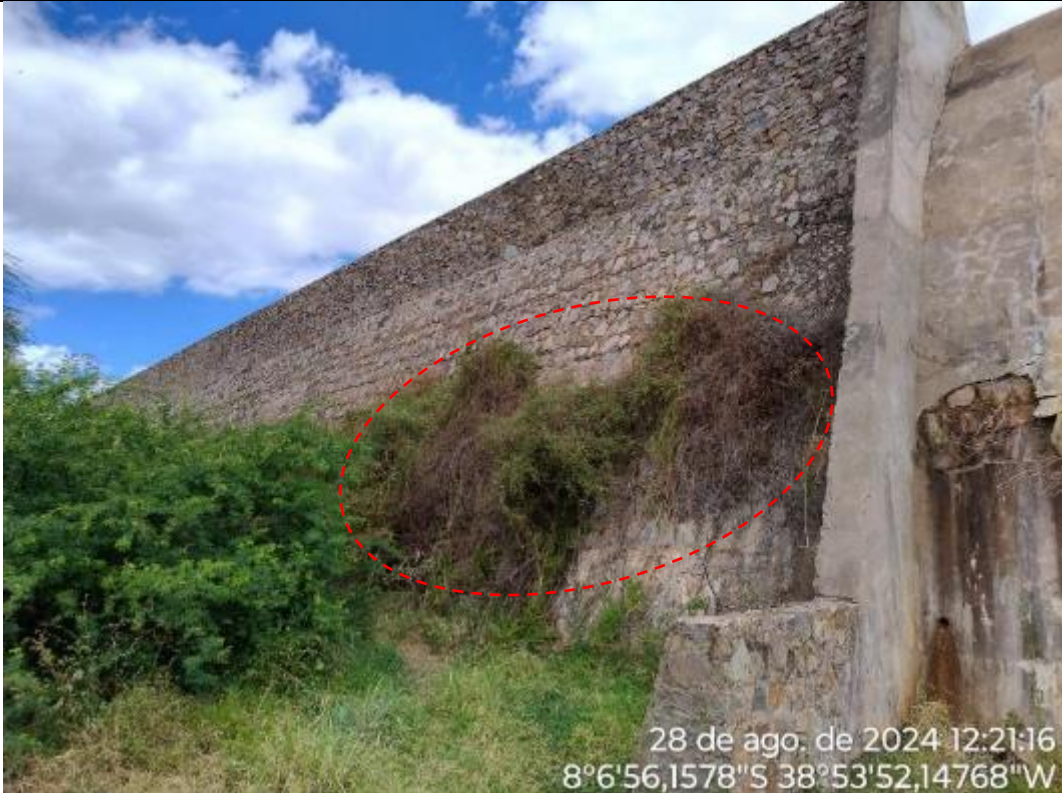
Figura 8.					
Comentários:	Presença de vegetação de pequeno porte em diversas regiões do paramento.

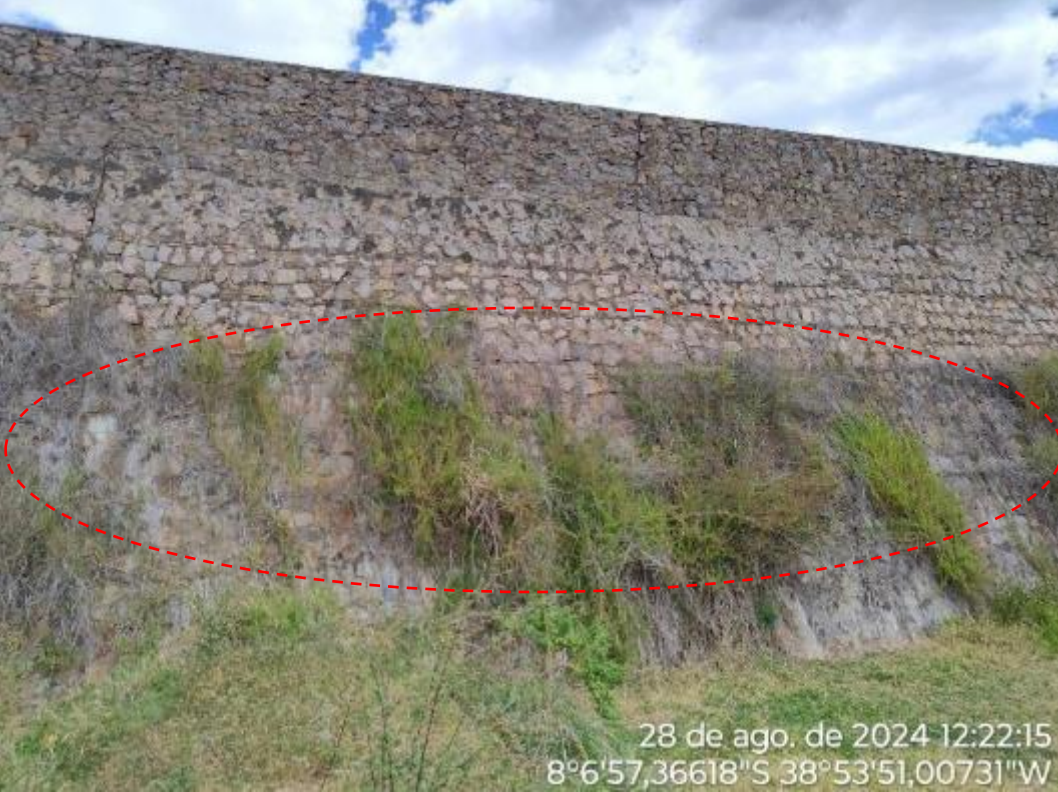
Figura 9.					
Comentários:	Presença de vegetação de pequeno porte em diversas regiões do paramento.

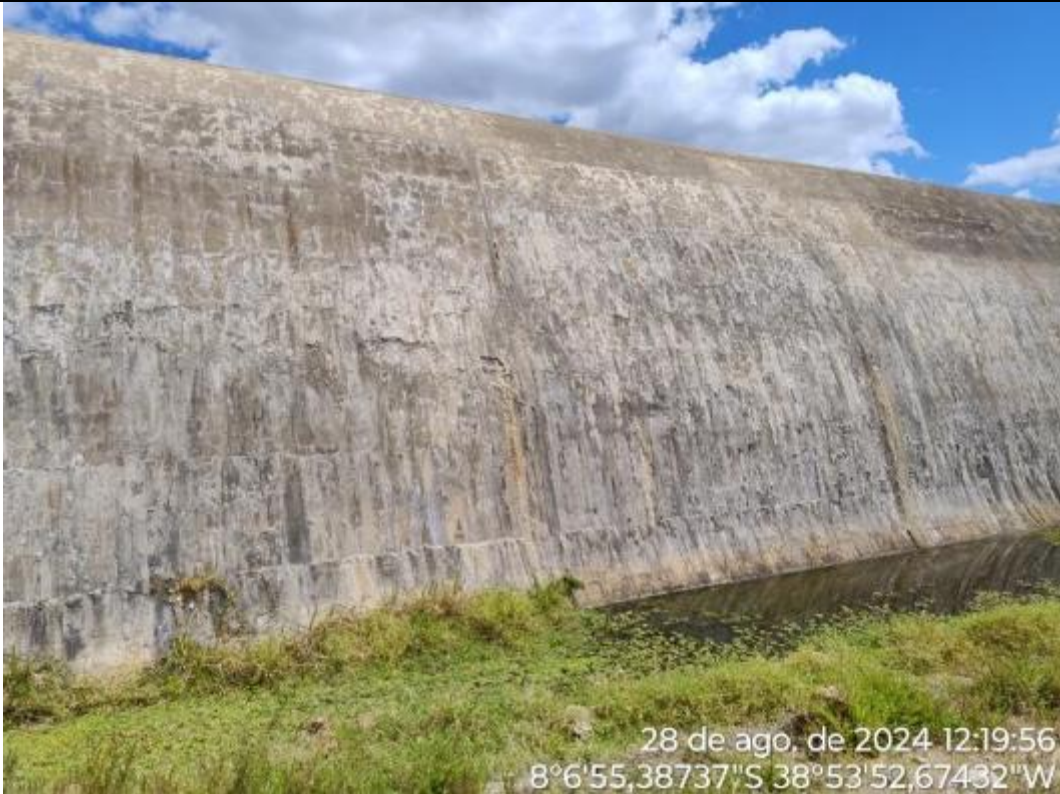
Figura 10.					
Comentários:	Foi identificado fissuramento ao longo de toda a estrutura do vertedouro.

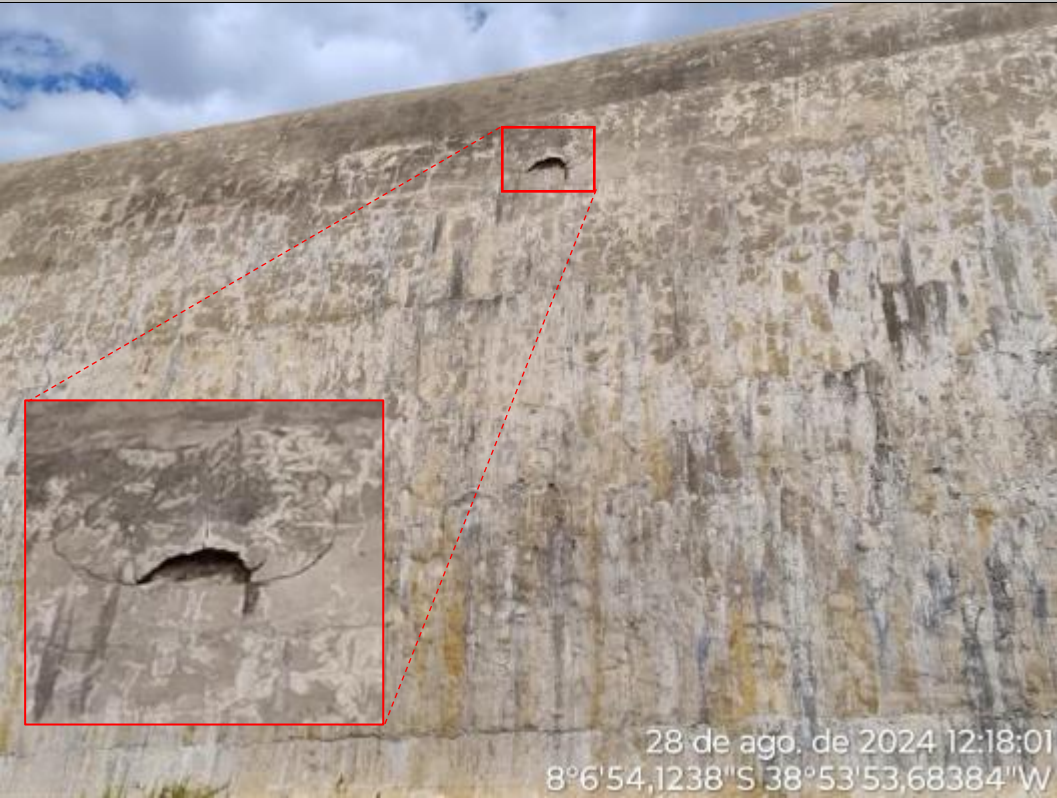
Figura 11.					
Comentários:	Identificou-se setores com queda da camada de revestimento e crescimento de vegetação

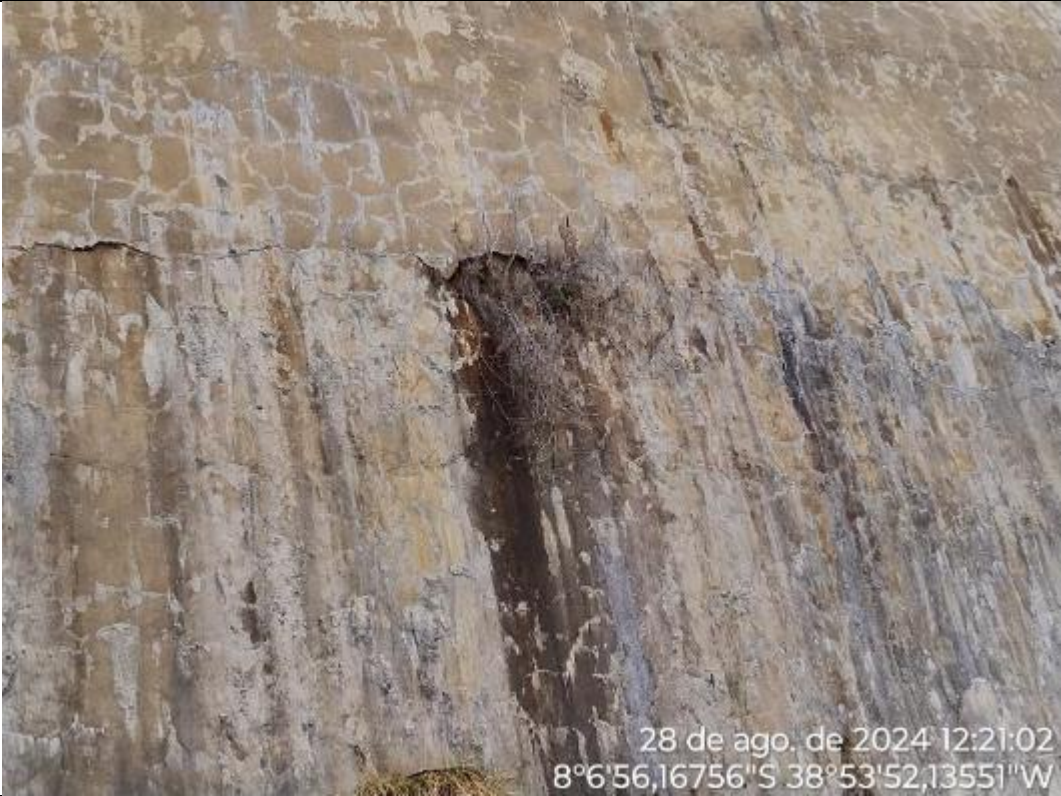
Figura 12.					
Comentários:	Identificou-se setores com queda da camada de revestimento, crescimento de vegetação e processo de carbonatação.

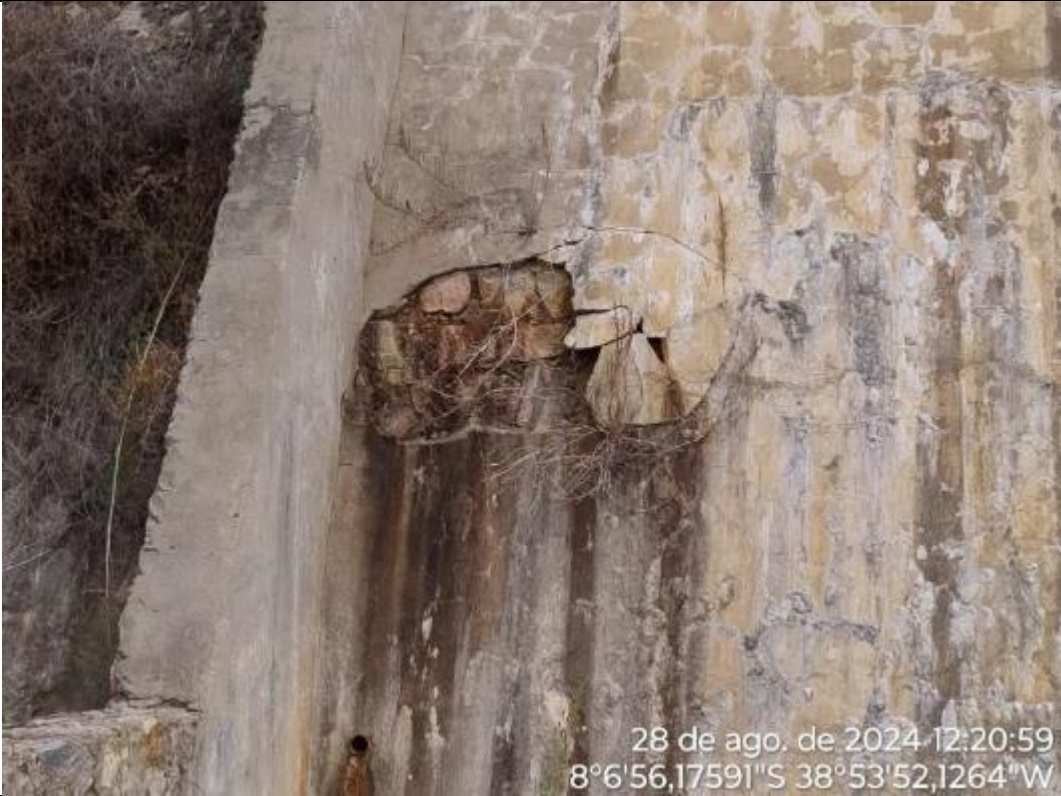
Figura 13.					
Comentários:	Identificou-se setores com queda da camada de revestimento, crescimento de vegetação e processo de carbonatação.

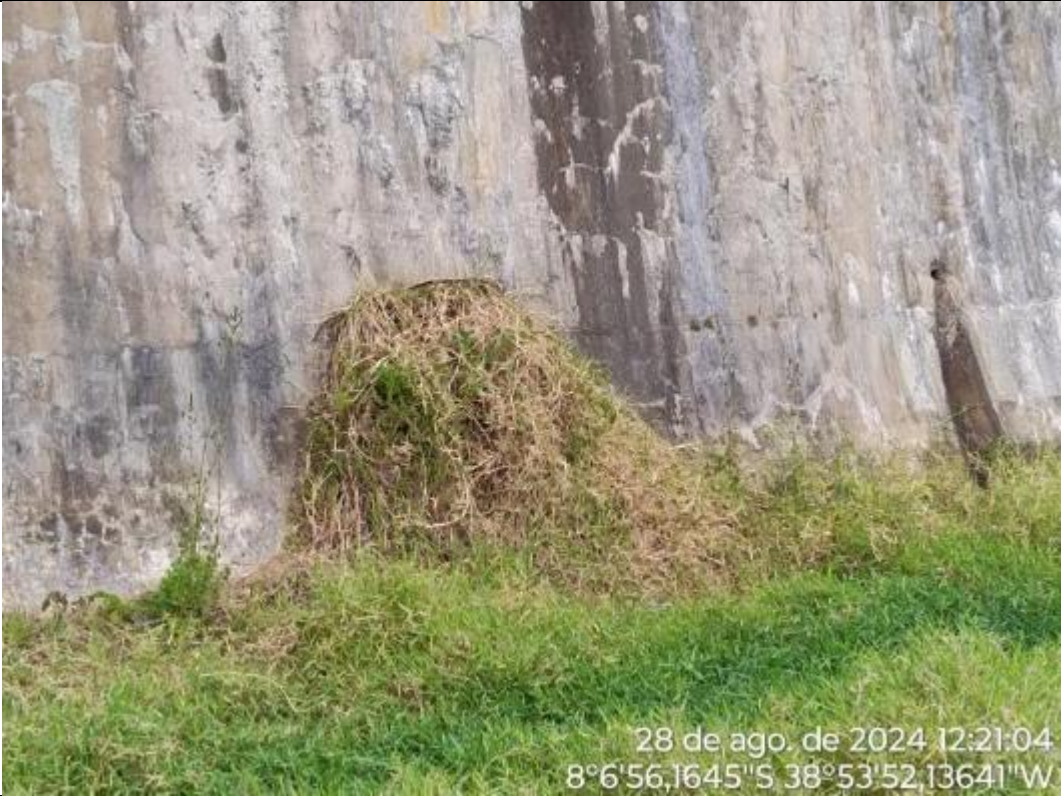
Figura 14.					
Comentários:	Identificou-se setores com queda da camada de revestimento, crescimento de vegetação e processo de carbonatação.

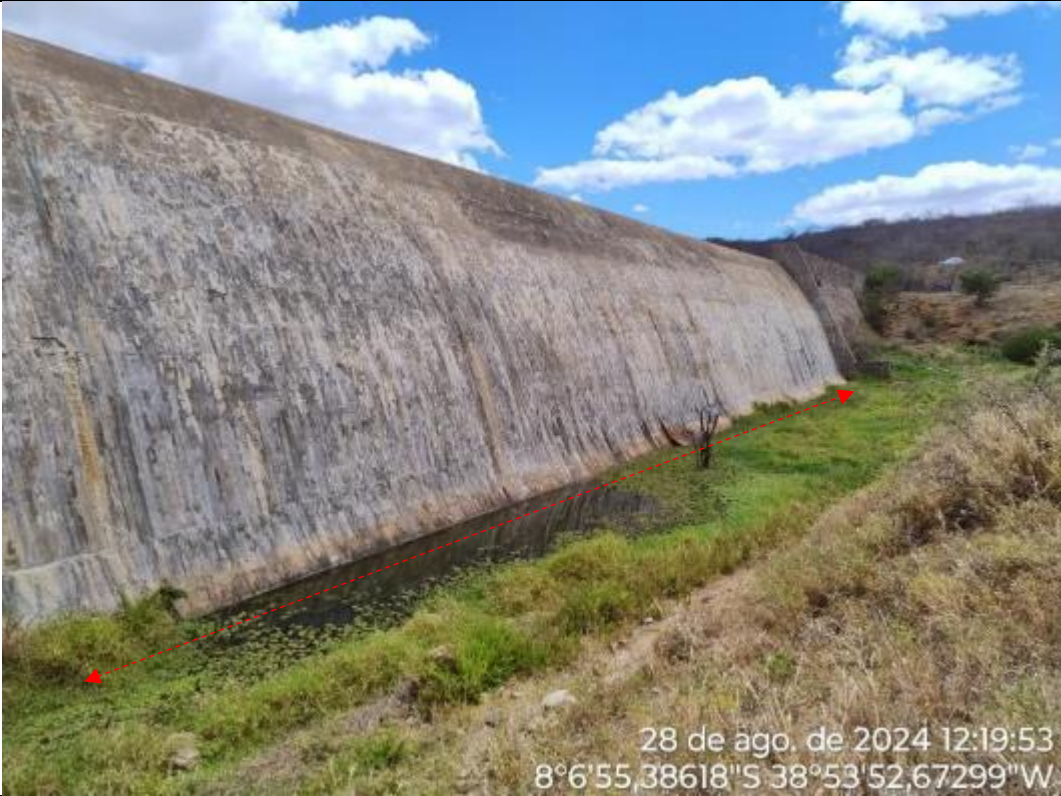
Figura 15.					
Comentários:	Identificou-se infiltração no paramento da jusante no pé da estrutura e no meio do paramento e pontos com degradação da camada superficial do concreto.

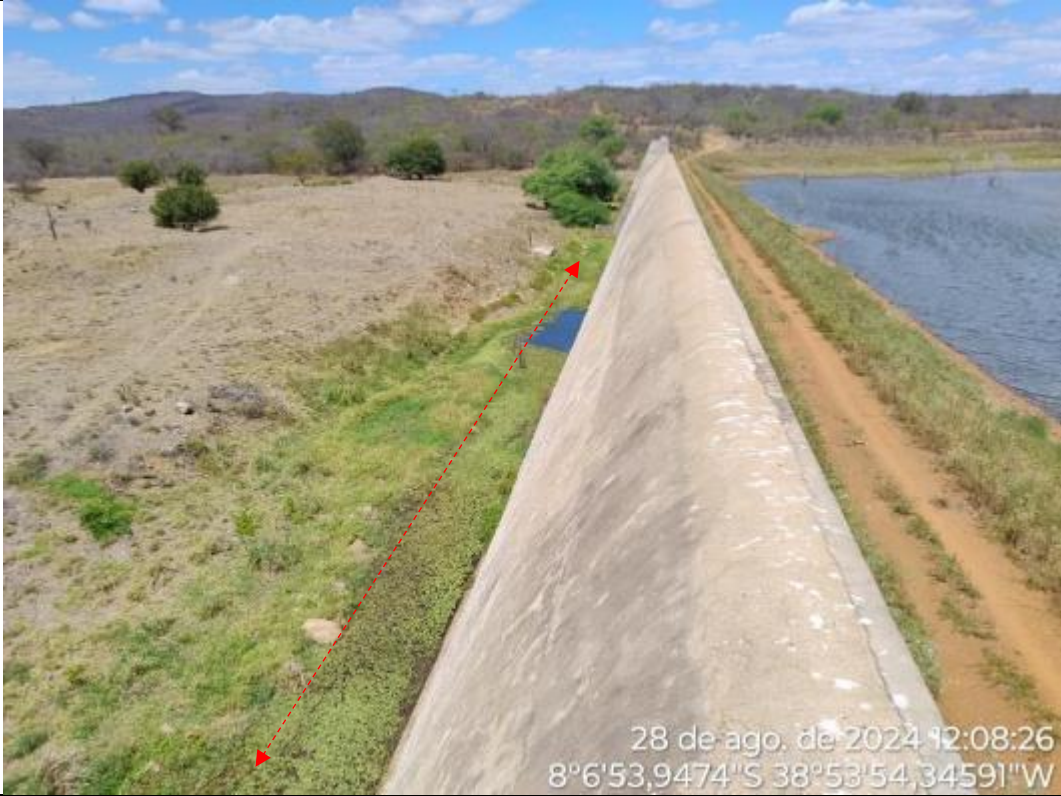
Figura 16.					
Comentários:	Presença de vegetação de pequeno porte e área úmida foi identificado ao longo da base da estrutura vertente.

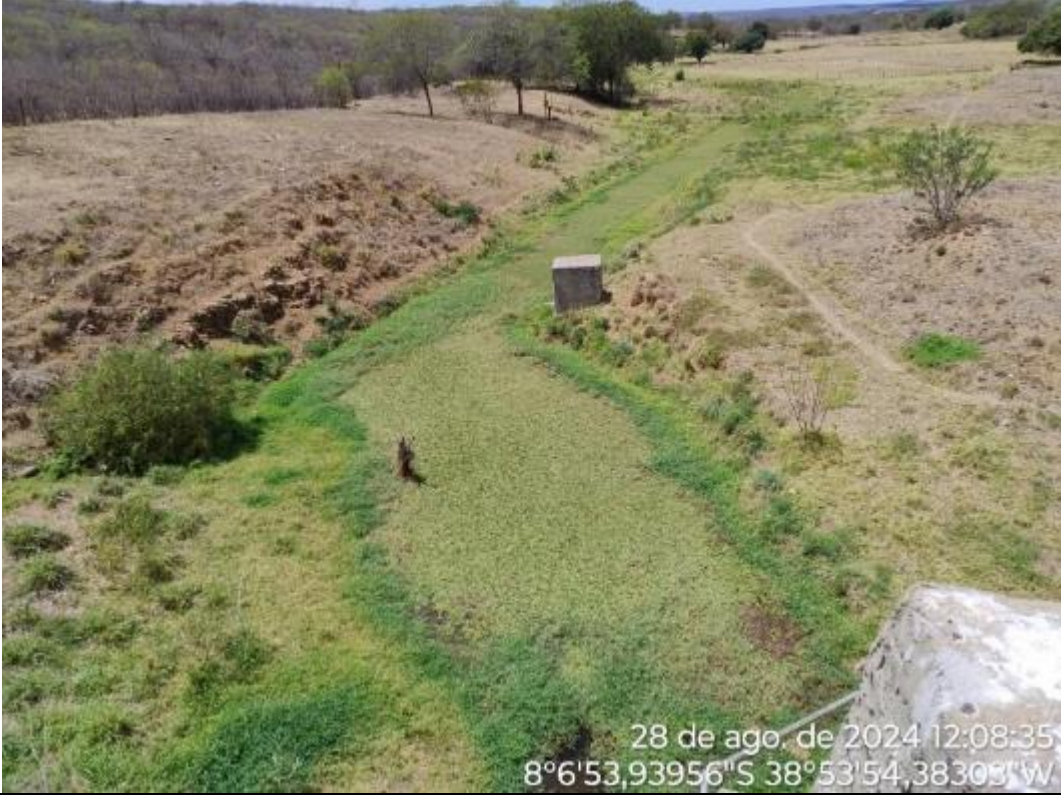
Figura 17.					
Comentários:	Presença de vegetação de pequeno porte.

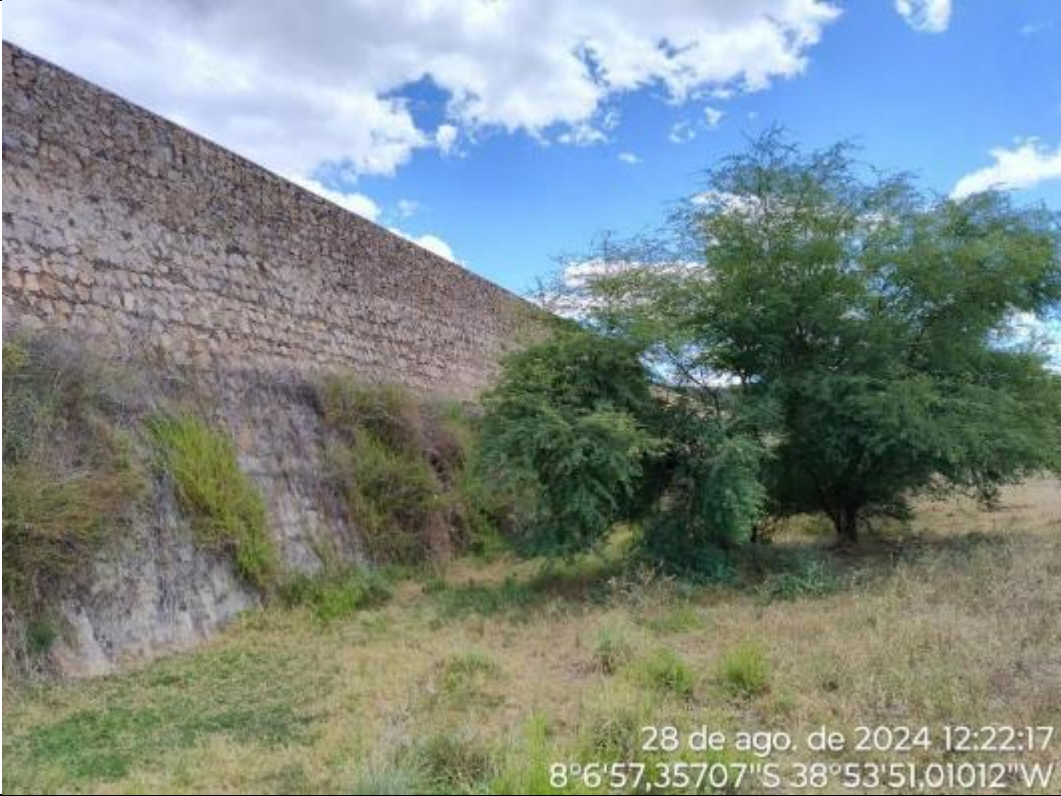
Figura 19.					
Comentários:	Vegetação de médio e grande porte foi identificado dentro da área de proteção.
